南丹县综合交易市场工程

水土保持监测季度报告

(2021年第三季度)

监测单位：广西南宁师源环保科技有限公司

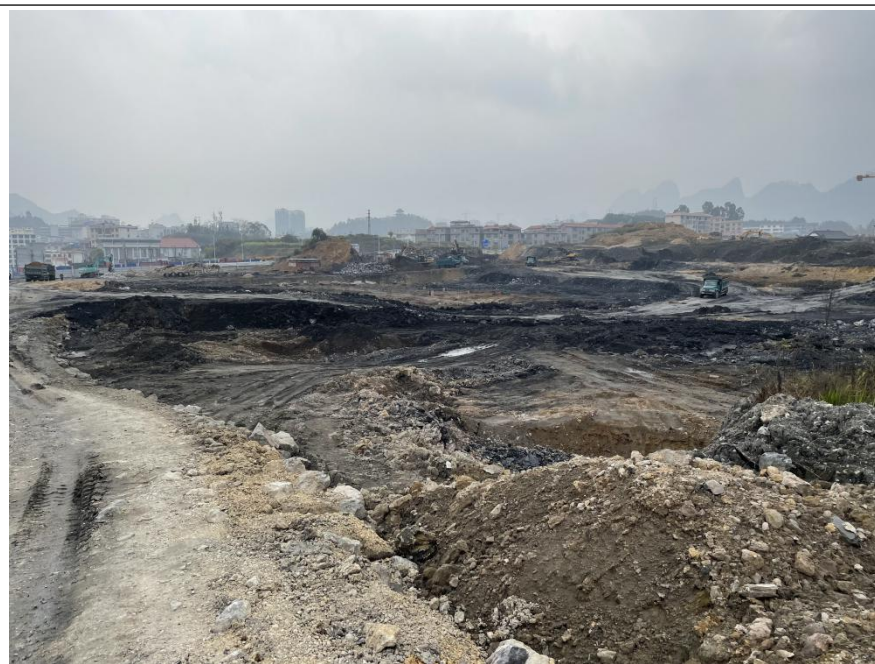
位置：主体工程区
拍摄时间：2021年6月

现状：主体工程区内正在进行场地平整，目前正处于水土流失易发阶段。

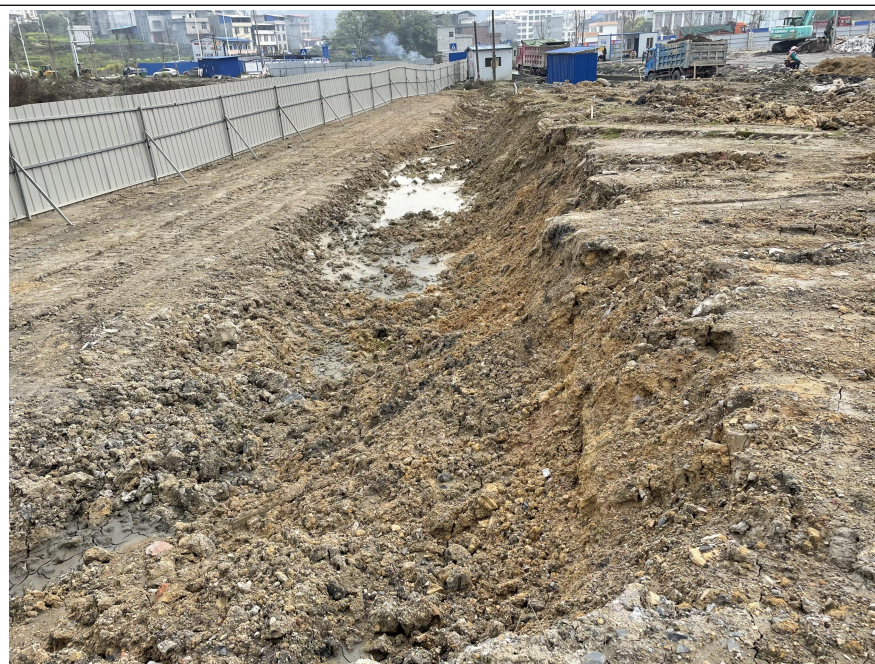
位置：主体工程区南面临时排水沟
拍摄时间：2021年6月

现状：临时排水沟内有少量淤泥堆积，易形成排水沟堆积。

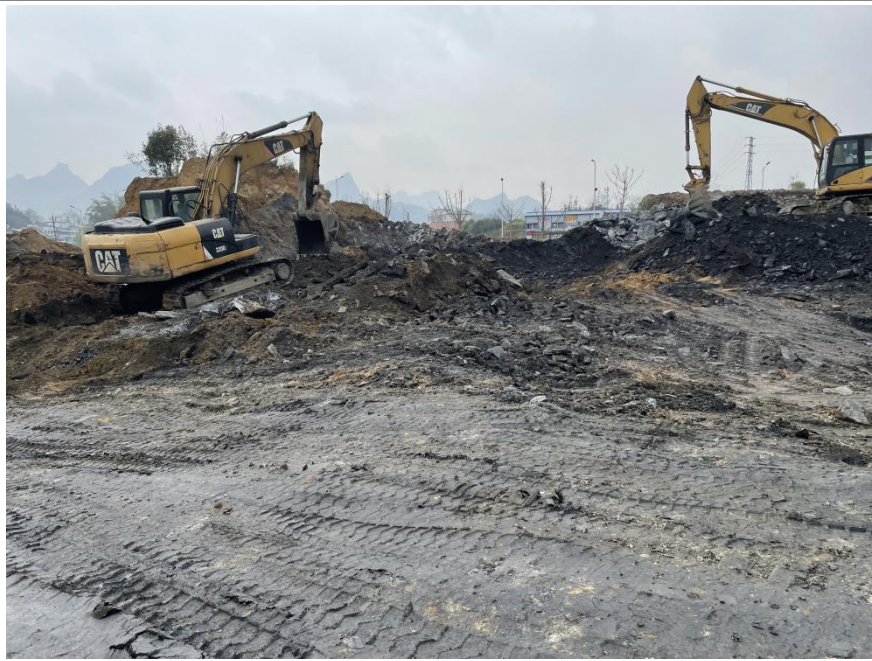
位置：主体工程区
拍摄时间：2021年7月
现状：主体工程区正在进行开挖、回填。

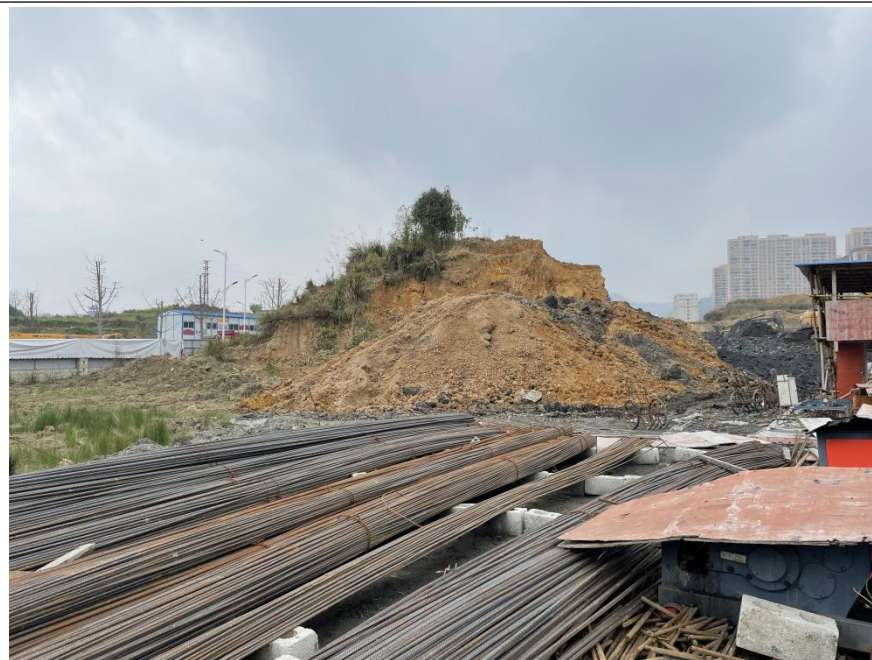
位置：主体工程区
拍摄时间：2021年7月
现状：主体工程区内有现状边坡，施工建材裸露在外，易发生水土流失。

根据现场调查，建议在降雨前对已开挖形成边坡的区域进行密目网覆盖，同时在场地周边布设临时排水沟，并在末端设置沉沙池。对已成形边坡修建平台排水沟排除边坡汇水；施工后期对厂区内可绿化区域进行绿化覆土并种植景观植被。

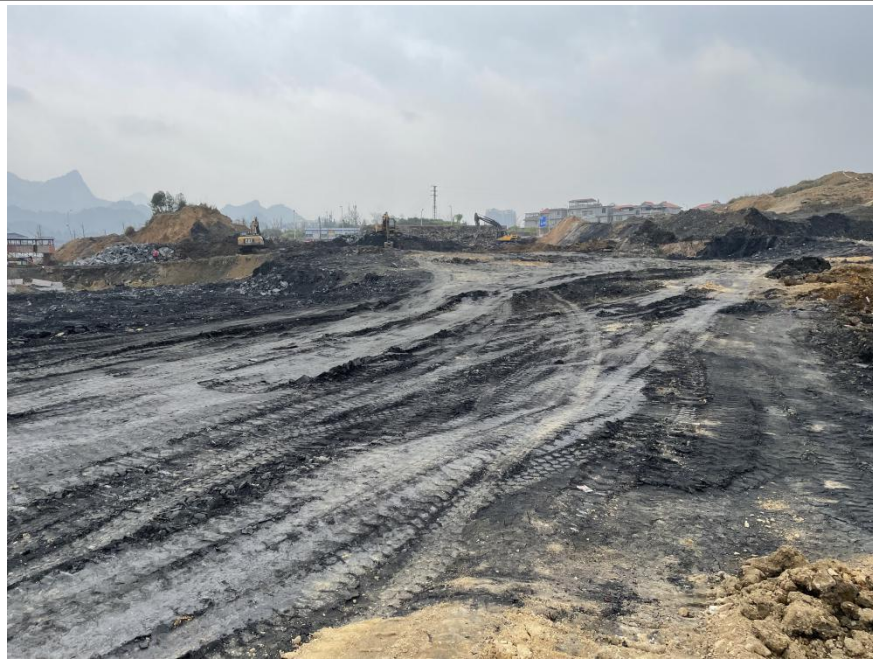
位置：主体工程区
拍摄时间：2021年7月
现状：主体工程区内正在场平。

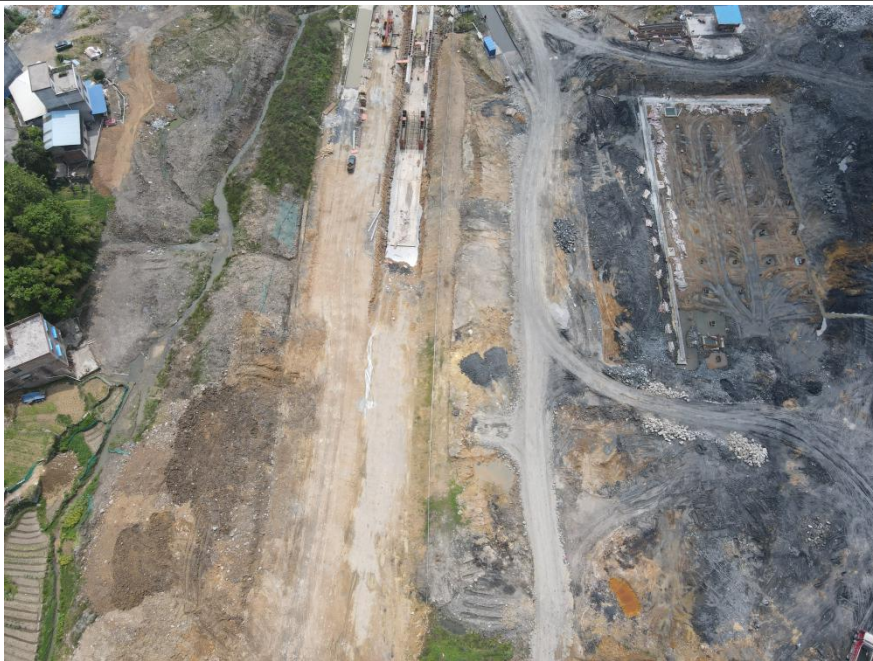
位置：主体工程区
拍摄时间：2021年8月
现状：主体工程区内正在场平。

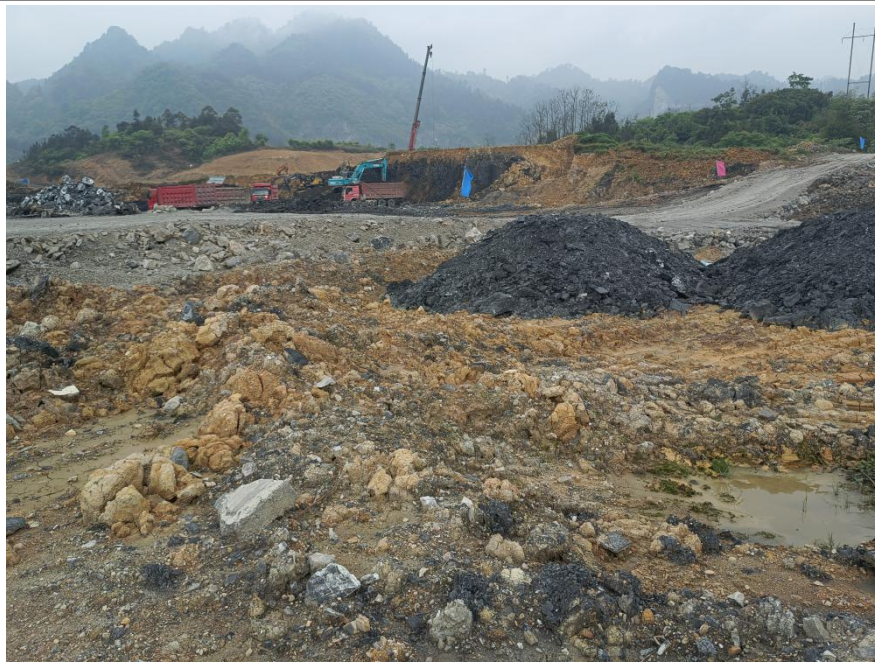
位置：主体工程区
拍摄时间：2021年9月
现状：主体工程区内有少量临时堆土。

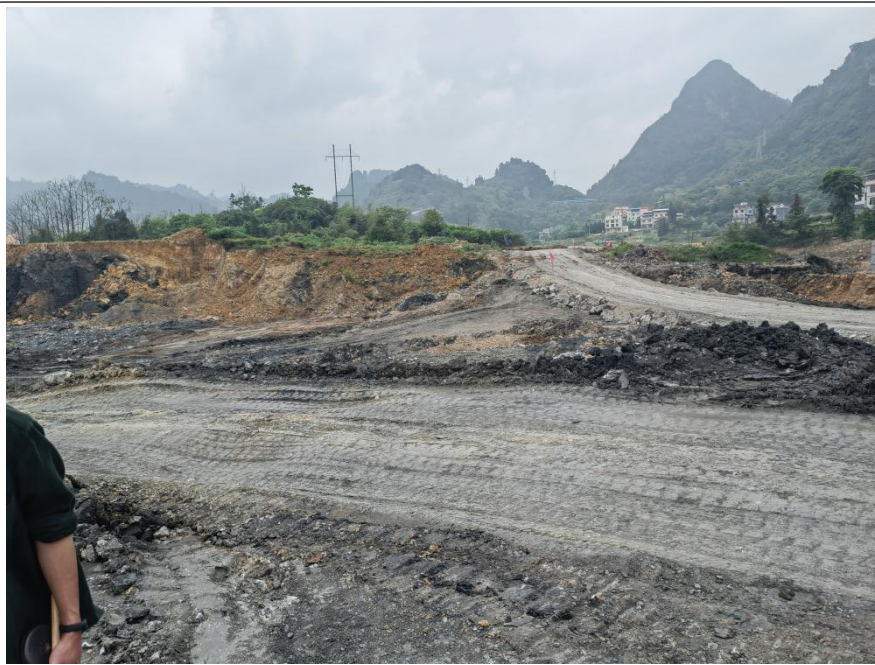
位置：主体工程区
拍摄时间：2021年9月
现状：主体工程区内的边坡。

建议遇降雨前，对来不及防护的成型坡面采取覆盖措施，并完善施工期间的临时排水、沉沙措施，完善填方边坡临时拦挡措施，防止水土流失到工程区外的公路和周边的村庄；对已成型后续不扰动的边坡尽快完善防护、绿化、排水、沉沙措施。

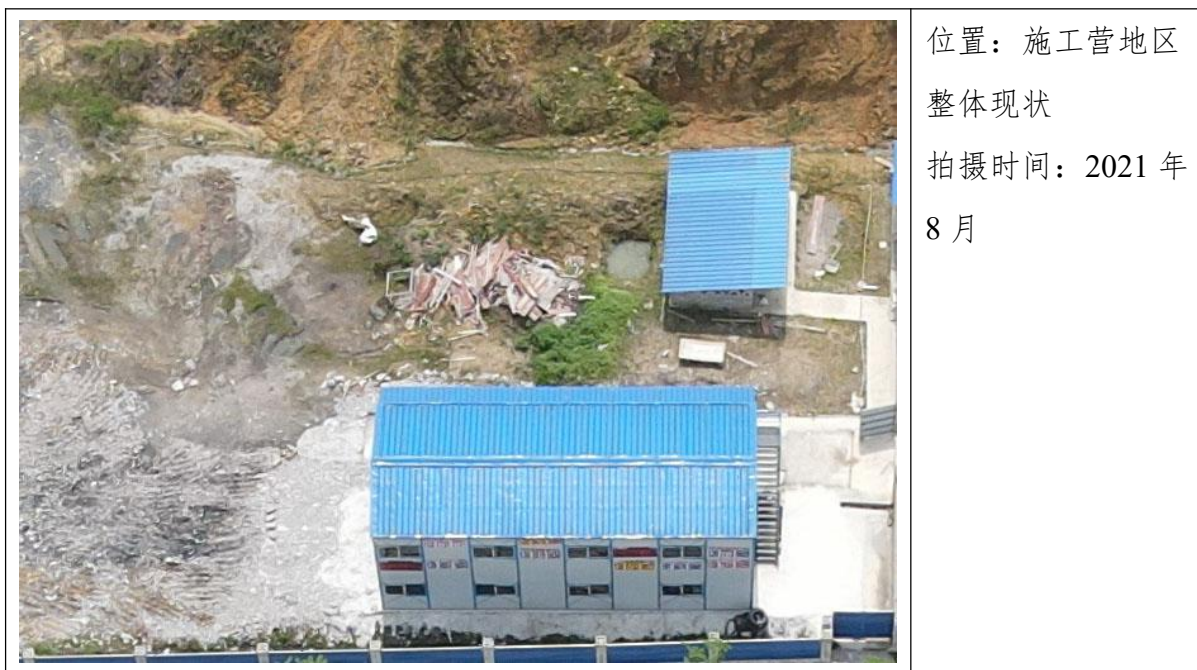
图 3.1-2 施工营地区现状

现场调查发现，施工营地区部分区域已经硬化。

根据现场调查，施工营地区已建成，地面采取了硬化措施。建议在后续施工中，对裸露的施工建材进行临时覆盖；在场地周边布设临时排水沟，并在排水沟末端设置沉沙池；施工后期场地内道路底部设置雨水排水管及雨水检查井。

建议遇降雨前，对已施工区域完善施工期间的临时排水措施，雨水排水需沉沙后再排入周边市政道路雨水管网中，以防土体洒落至周围市政道路造成污染。

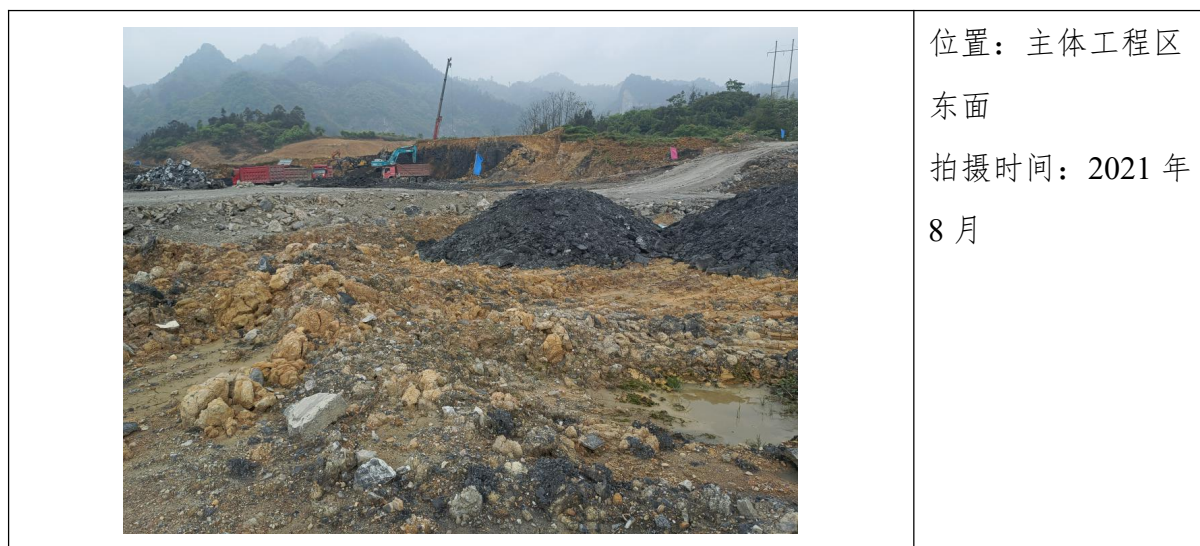
图 3.1-3 临时堆土区情况

根据现场调查，本项目在主体工程区内设有临时临时堆土区，尚未发现开挖排水沟及临时拦挡。建议在后续施工中完善临时堆土区的临时拦挡墙及临时排水沟，密切关注天气情况，在降雨前对临时堆土区进行临时覆盖，避免水土流失。

建议在后续施工中加强对临时堆土区的临时防护措施，关注天气情况，降雨前，在临时堆土区进行临时覆盖。

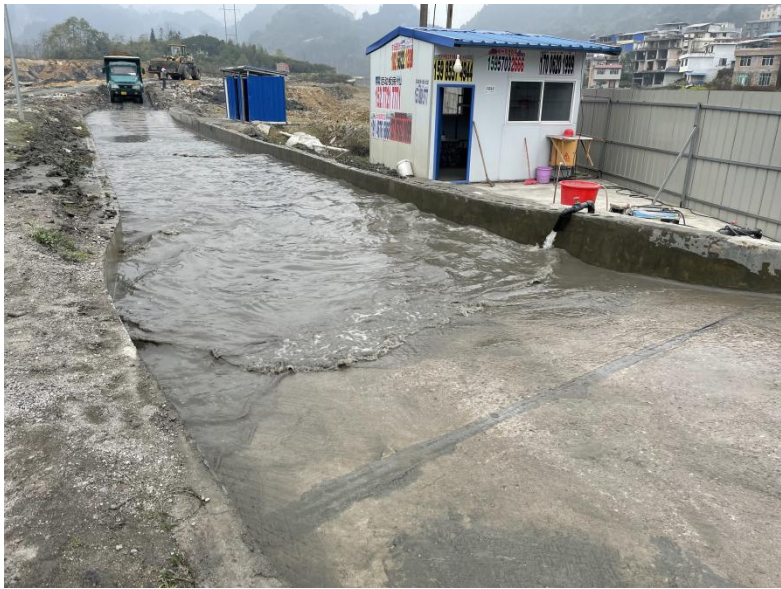
现状水土保持措施	经过现场调查发现, 施工单位已在主体工程区入口处修建洗车池, 防止运输土方车辆将土石方带出工程区, 造成市政道路污染。

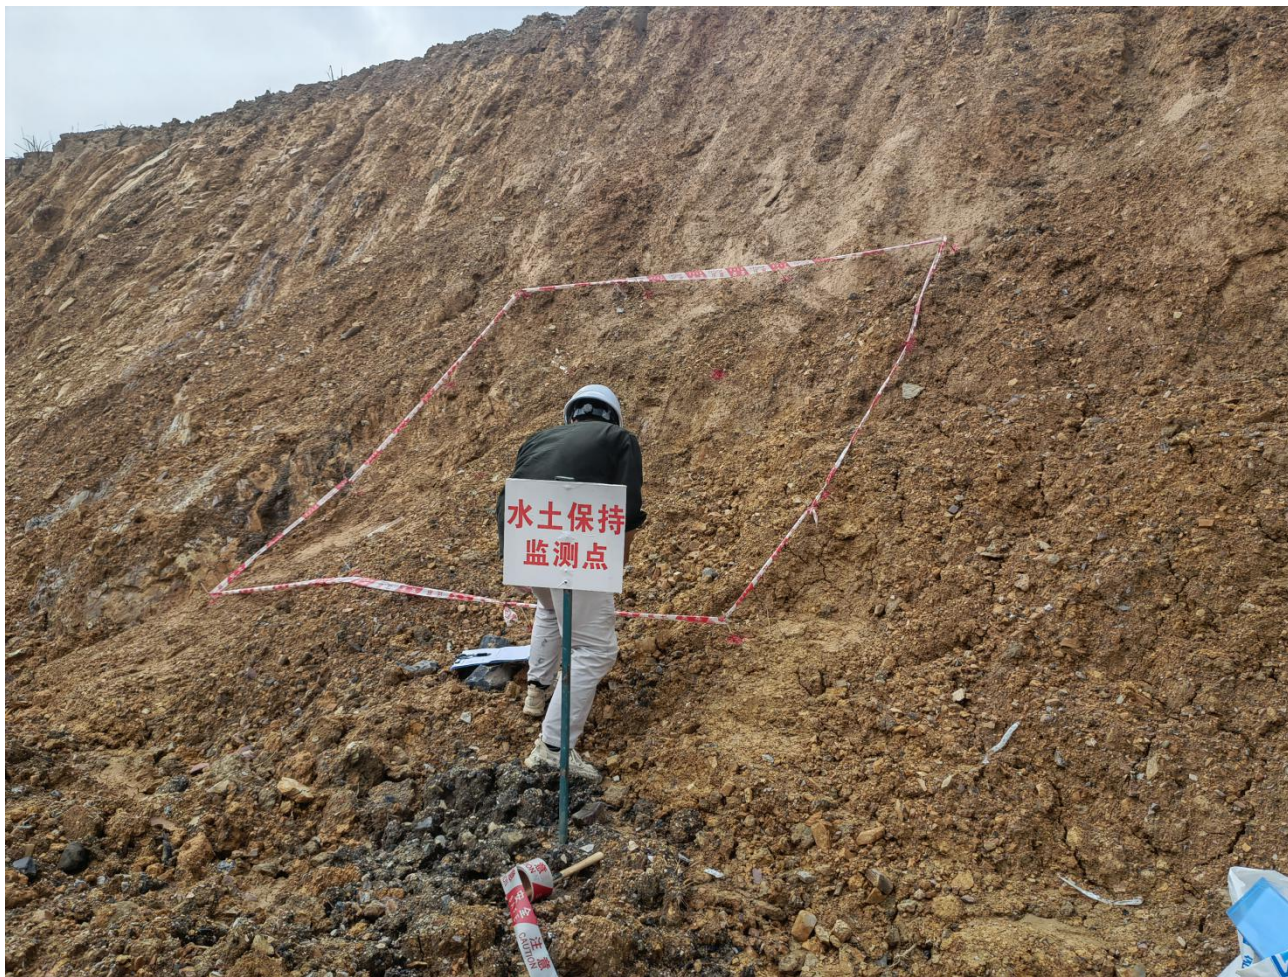
侵蚀沟特征说明
(附照片)

项目名称		南丹县综合交易市场工程										
监测分区名称		/										
监测地点		经纬度	E:	107° 32' 19.73571"				N:	24° 59' 06958"			
		小地名	/									
监测断面		侵蚀沟 1	侵蚀沟 2	侵蚀沟 3								
断面 1	宽 (cm)	10.5	8.8	9.4								
	深 (cm)	3.3	2.1	1.8								
	长 (cm)	67.8	48.5	45.3								
断面 2	宽 (cm)	11.4	10.2	11.5								
	深 (cm)	3.7	3.5	3.4								
	长 (cm)	68.5	71.4	70.7								
断面 3	宽 (cm)	10.4	9.8	6.7								
	深 (cm)	3.5	1.6	1.5								
	长 (cm)	66.7	67.5	64.3								
土壤流失量 (g)		9487.39	5297.46	4661.72								
土壤容重 (g/cm ³)	1.75			土壤流失总量 (g)				194446.57
