大明象州绿色建材产业园  
水土保持监测季度报告

(2022 年第 1 季度)

建设单位：广西大明矿业有限公司

监测单位：广西南宁师源环保科技有限公司

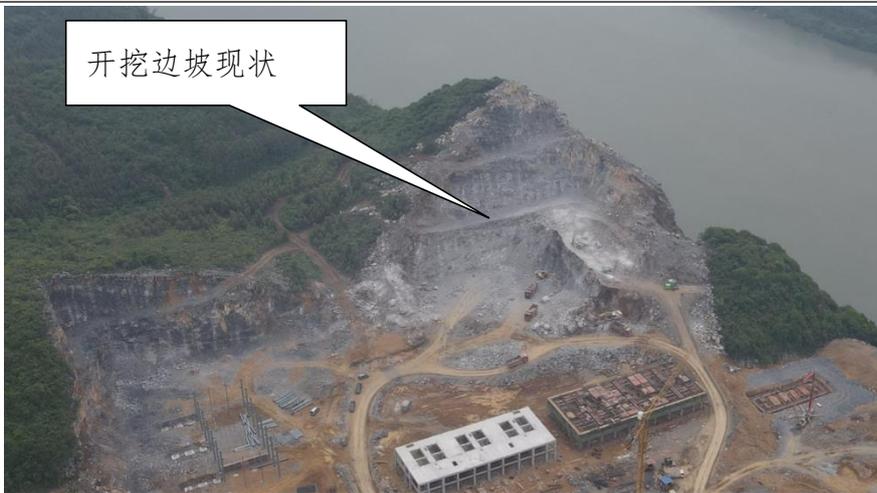
开挖边坡现状

位置：主体工程区  
东面高边坡开挖现  
状

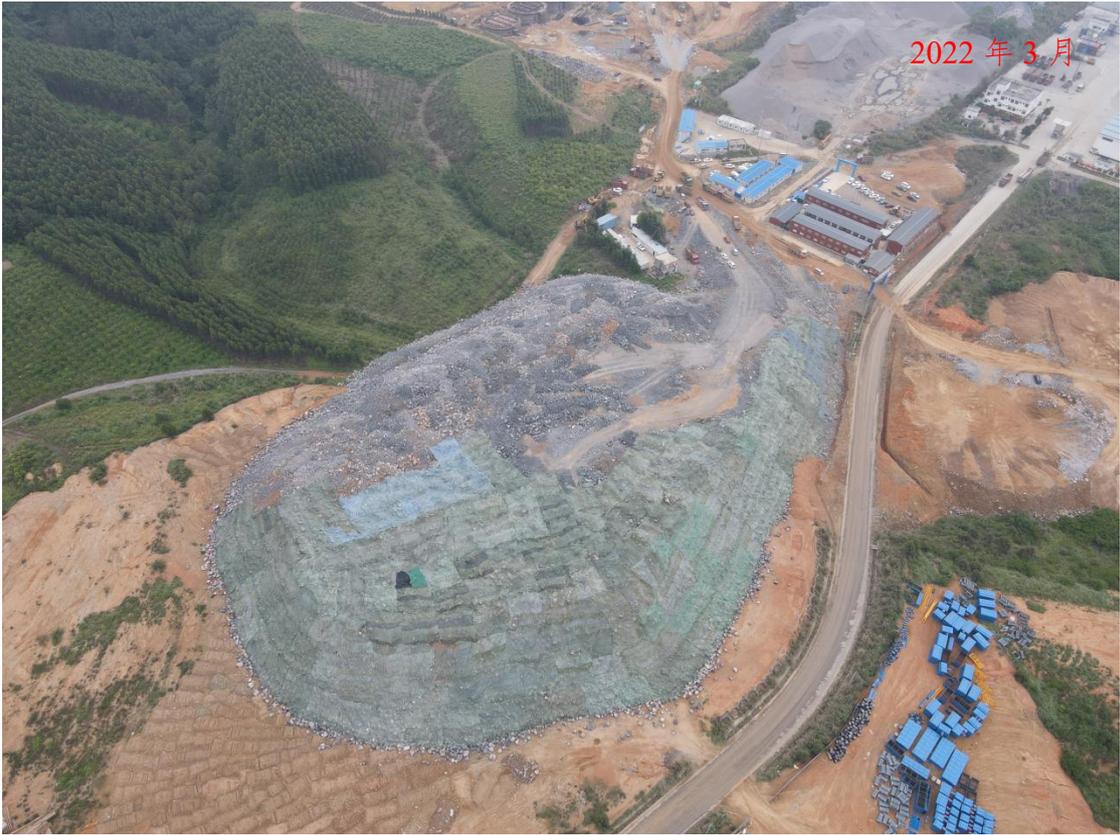
1#临时中转场区整体现状（临时堆放石方为主）

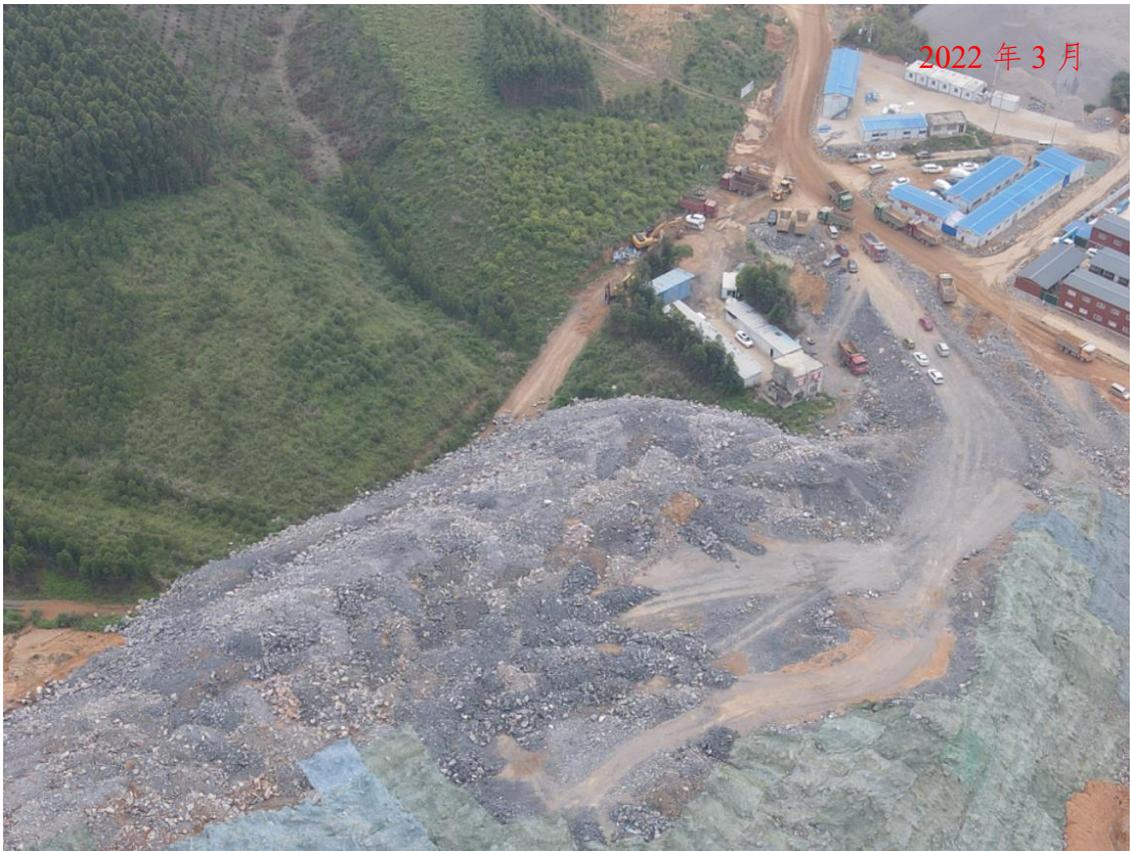
1#临时中转场区局部现状（临时堆放石方为主）

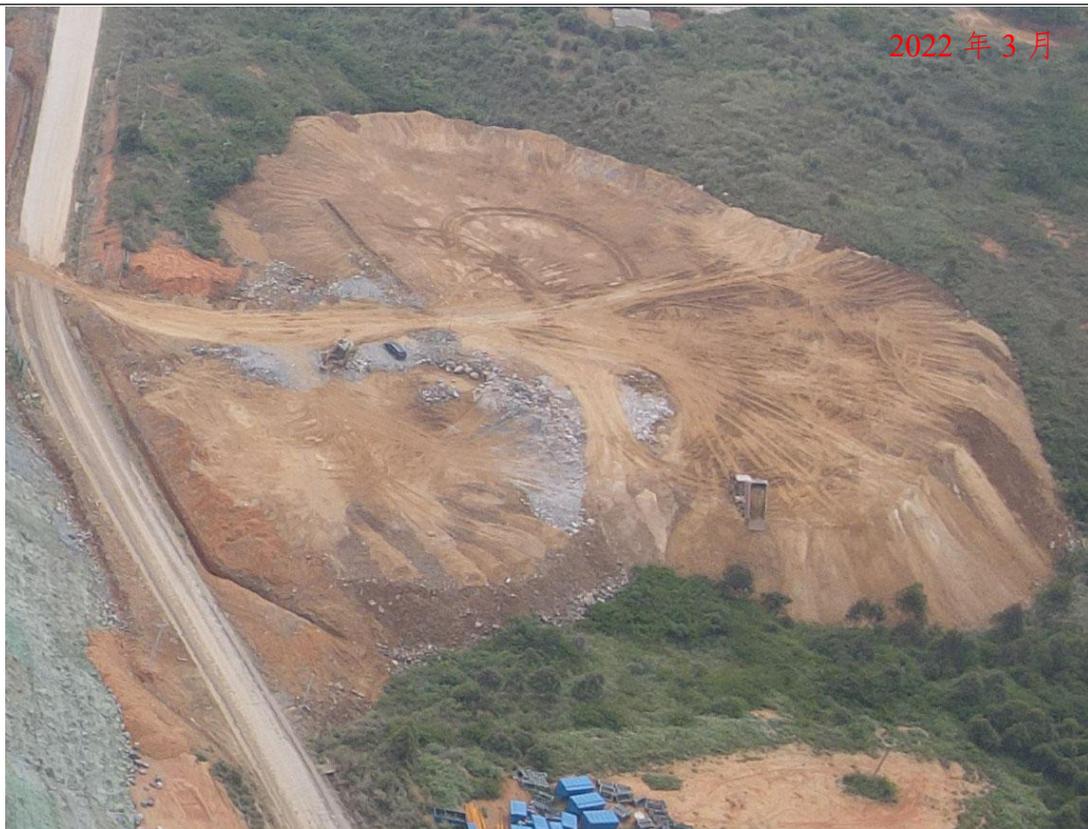
2#临时中转场区整体现状（临时堆放土石方为主）

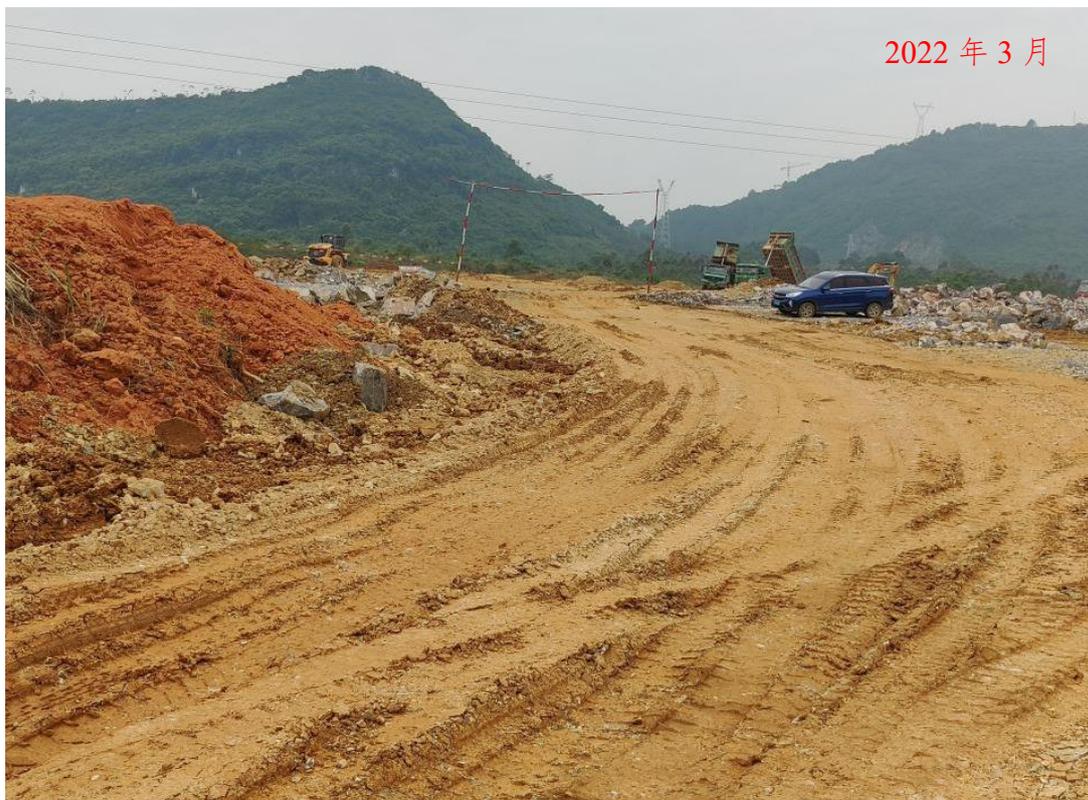
2#临时中转场区局部现状（堆放土石方为主）

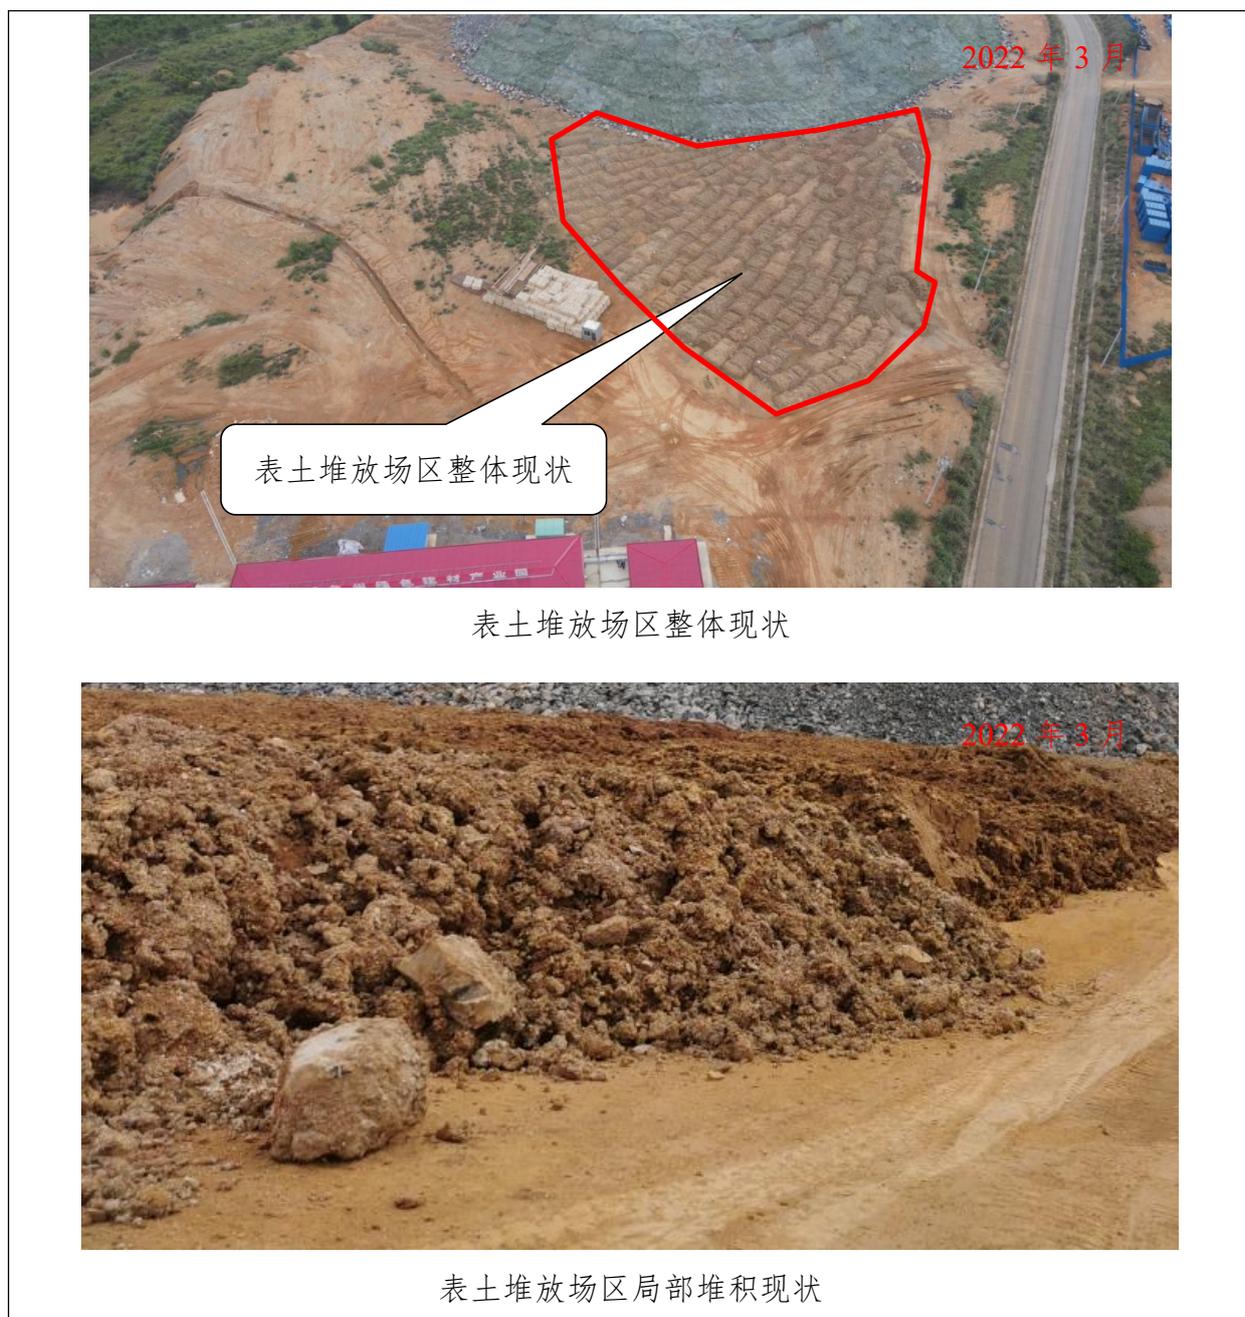
3.1-5 表土地放场区现状照片

截止至 2022 年 3 月底，表土堆放场区共启用 1 处表土堆放场区，非水土保持方案确定位置，为新增占地范围，总占地约  $0.55\text{hm}^2$ ，本季度新增  $0.21\text{hm}^2$ ，局部最大堆高约 2.5m，大部分为摊平堆放，现状已堆放表土约 0.3 万  $\text{m}^3$ ，遇降雨时易造成水土流失影响周边环境。表土堆放场区现状如图 3.1-5 所示。

建议在对表土堆放场区的堆体进行密目网临时覆盖，在其周边开挖临时排水沟顺接周边排水工程，以避免在降雨时雨水对土体的直接冲刷造成水土流失。表土堆放场区使用完，应及时对场地进行土地整治，并对该区进行绿化。

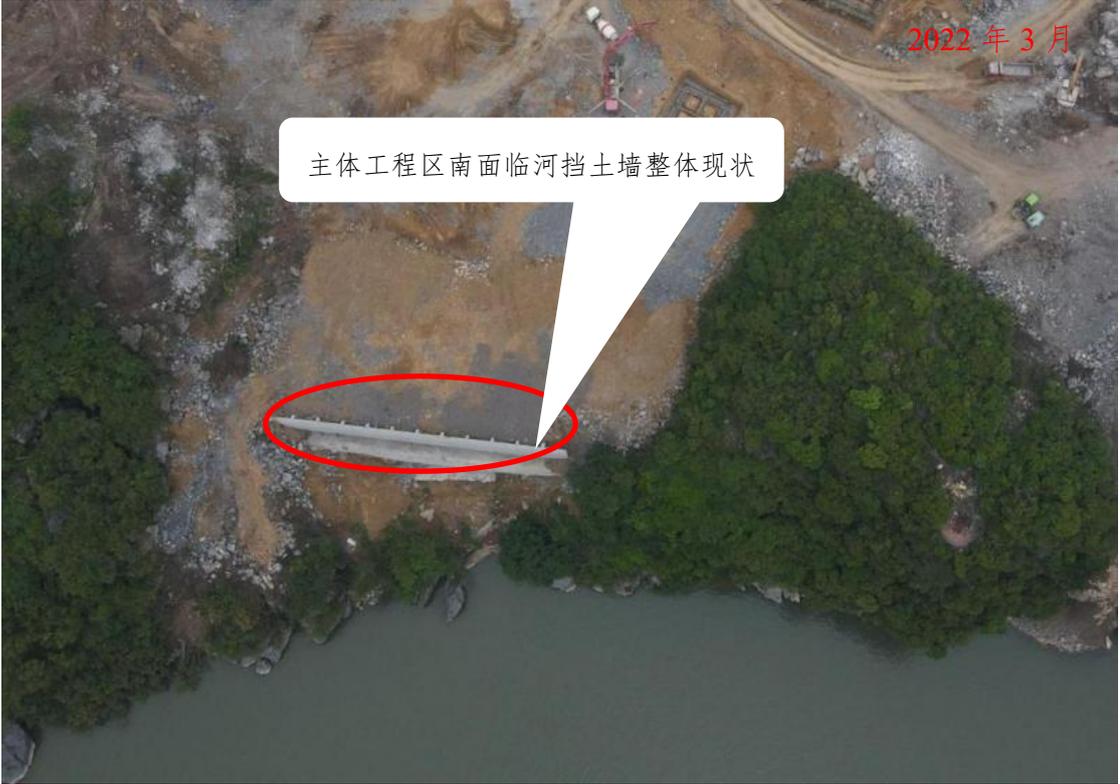
<p style="text-align: center;">主体工程区南面临河挡土墙整体现状</p> <div style="text-align: right; color: red;">2022 年 3 月</div>

建议施工单位在后续施工中多关注天气情况，降雨前对已成型的裸露坡面进行临时覆盖，以避免雨水对坡面的直接冲刷；南面临河挡土墙周边区域建议进一步进行修整，避免土石方洒落进入柳江，造成河道淤积的影响；另外后续施工中加快场区内边坡建设，对已成型、不扰动的边坡及时完善绿化及排水等措施。

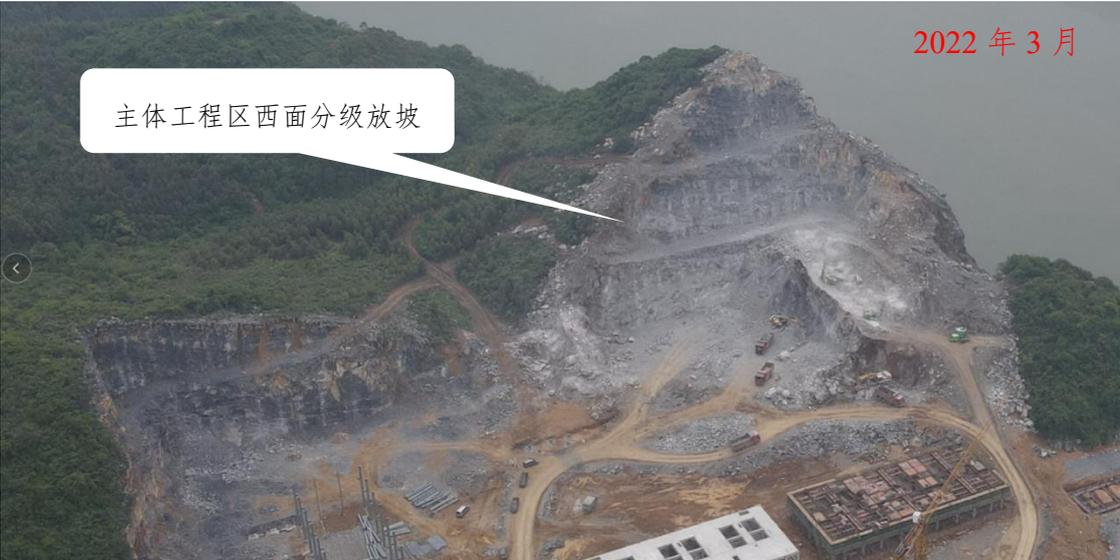
<p style="text-align: center;">主体工程区西面分级放坡</p>

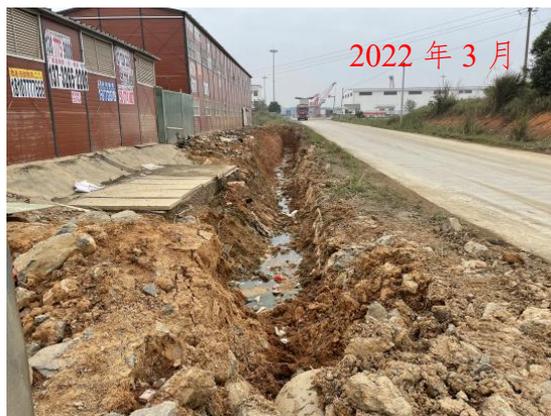
施工生产生活区西侧临时排水沟

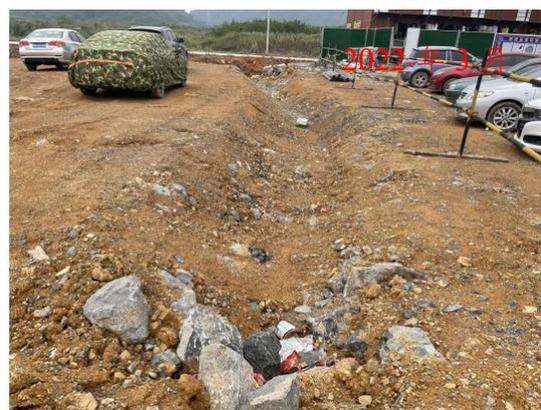
施工生产生活区南侧临时排水沟

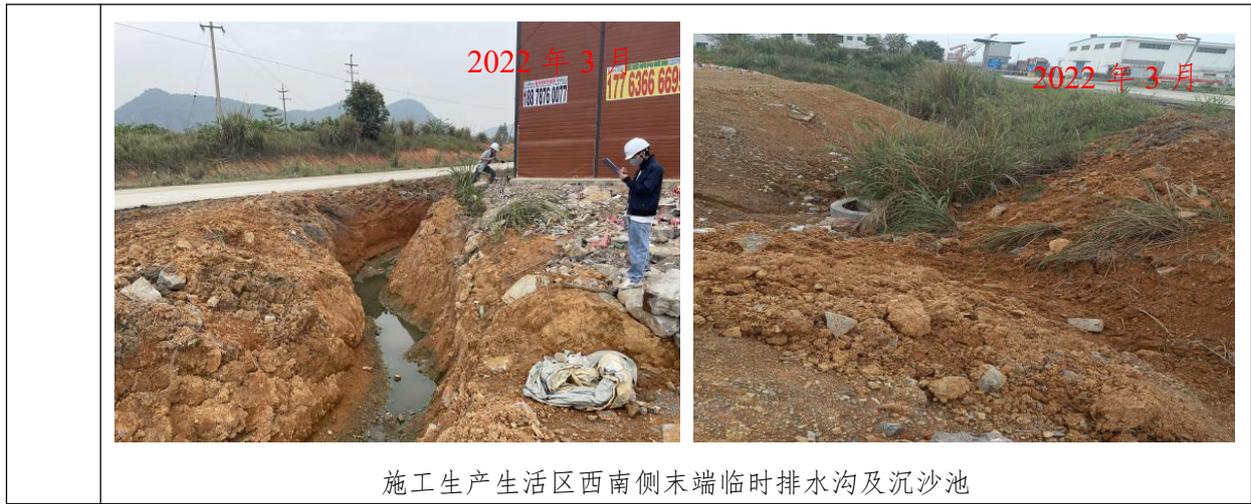
施工生产生活区西南侧末端临时排水沟及沉沙池

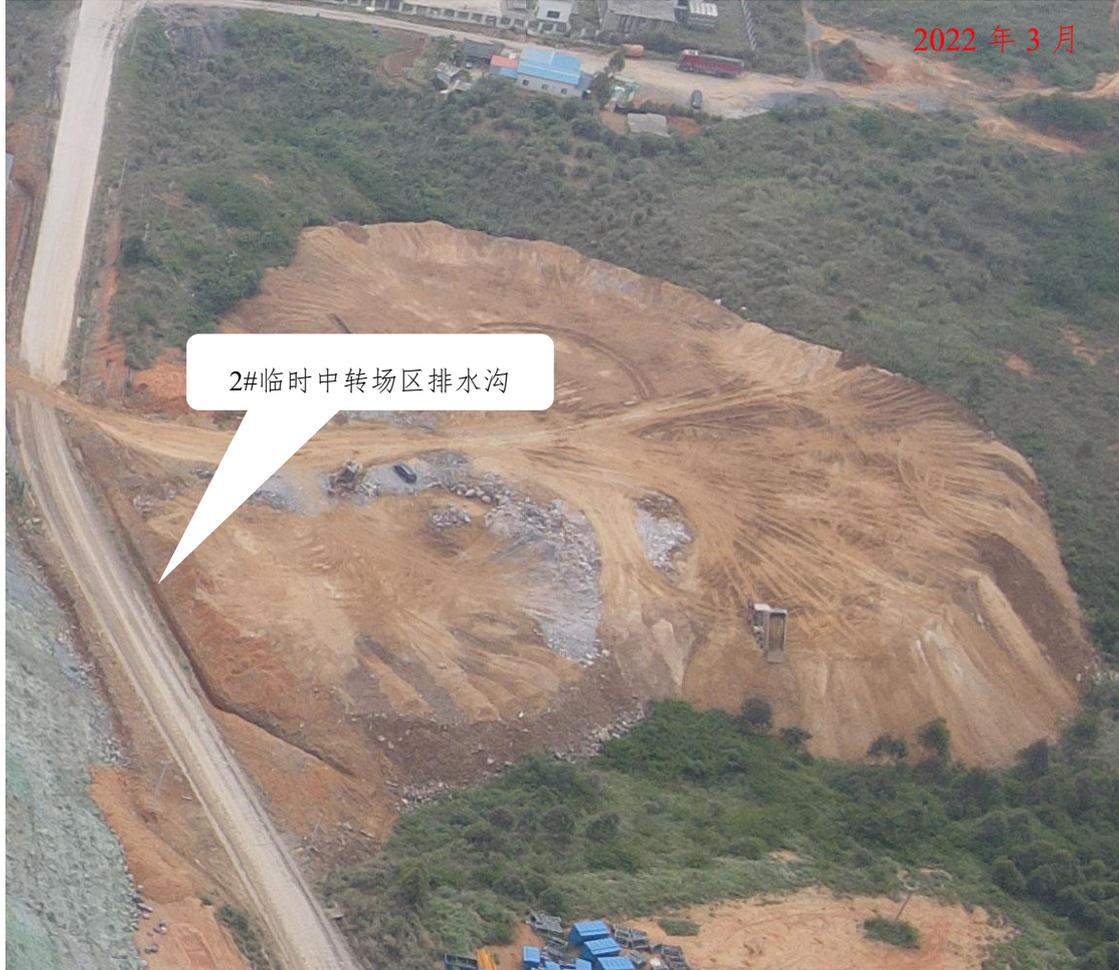
<p>2022年3月</p> <p>2#临时中转场区排水沟</p>

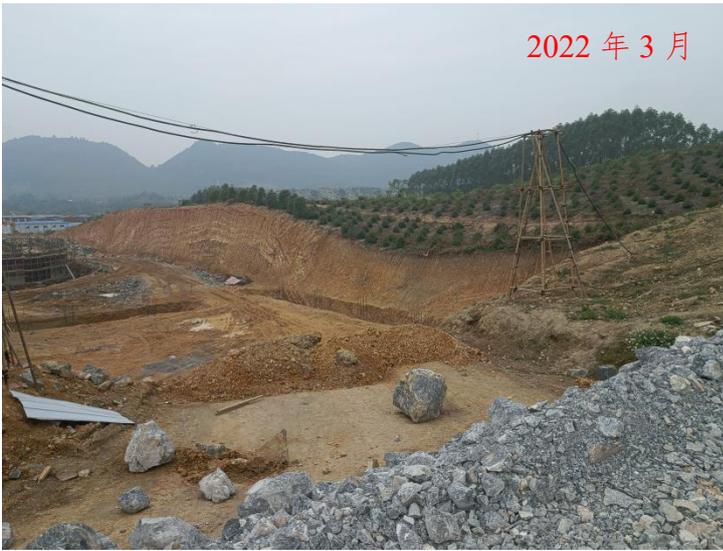
<p><b>位置：</b>主体工程区北面边坡</p> <p><b>问题：</b>成品储存及发运区域北面开挖边坡裸露，无临时覆盖措施，且坡脚未修建临时排水沟，遇降雨时容易造成水土流失。</p> <p><b>建议：</b>加快边坡工程建设进度，遇降雨前对裸露边坡采取临时覆盖措施，并及时完善施工期间的临时排水措施，避免或减少施工时的水土流失。</p>

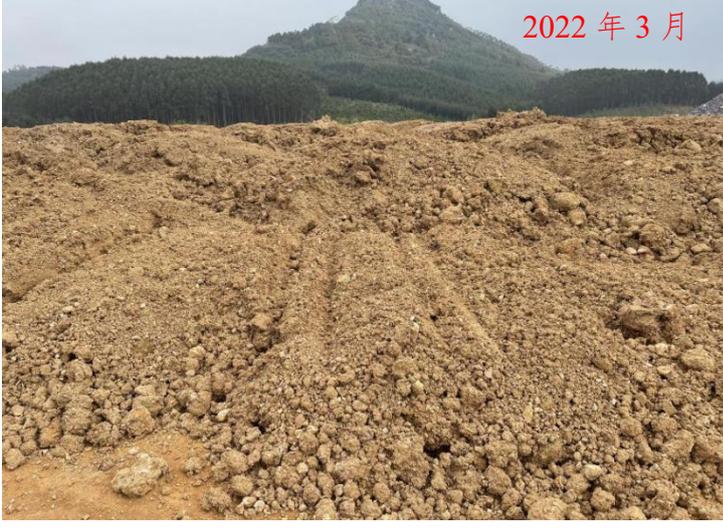
<p><b>位置：</b>表土堆放场区</p> <p><b>问题：</b>该区域的裸露土石方尚未采取临时覆盖措施。</p> <p><b>建议：</b>进一步完善该区域的水土保持措施，如降雨前对裸露土体采取临时覆盖，在周边完善排水沟设施。</p>

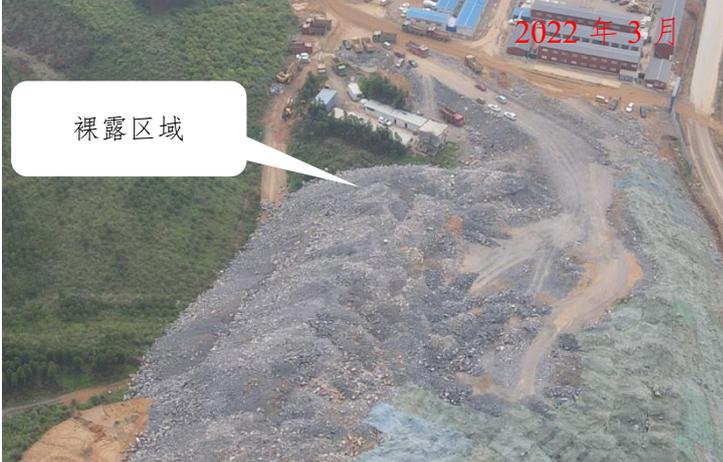
<p><b>位置：</b>1#临时中转区西南侧</p> <p><b>问题：</b>1#临时中转场区仍有较大裸露区域，坡脚石方洒落至周边。</p> <p><b>建议：</b>对其他裸露区域进一步加强临时覆盖措施的布设，并进一步完善坡脚拦挡措施，避免堆放石方散落或坍塌对周边环境造成影响。</p>

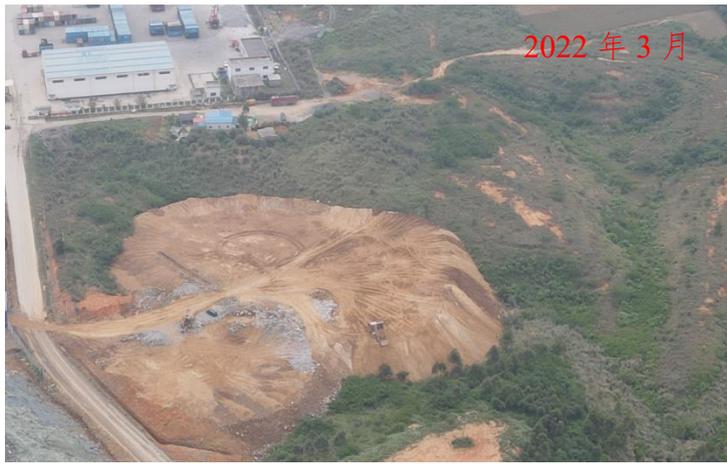
**位置：**2#临时中转场

**问题：**2#临时中转区位于项目附近一处凹地内，现状排水措施尚未完善，降雨时易造成积水。

**建议：**进一步完善场区排水措施，并控制用地范围，在下游坡脚修建临时拦挡措施，避免土方洒落至周边。

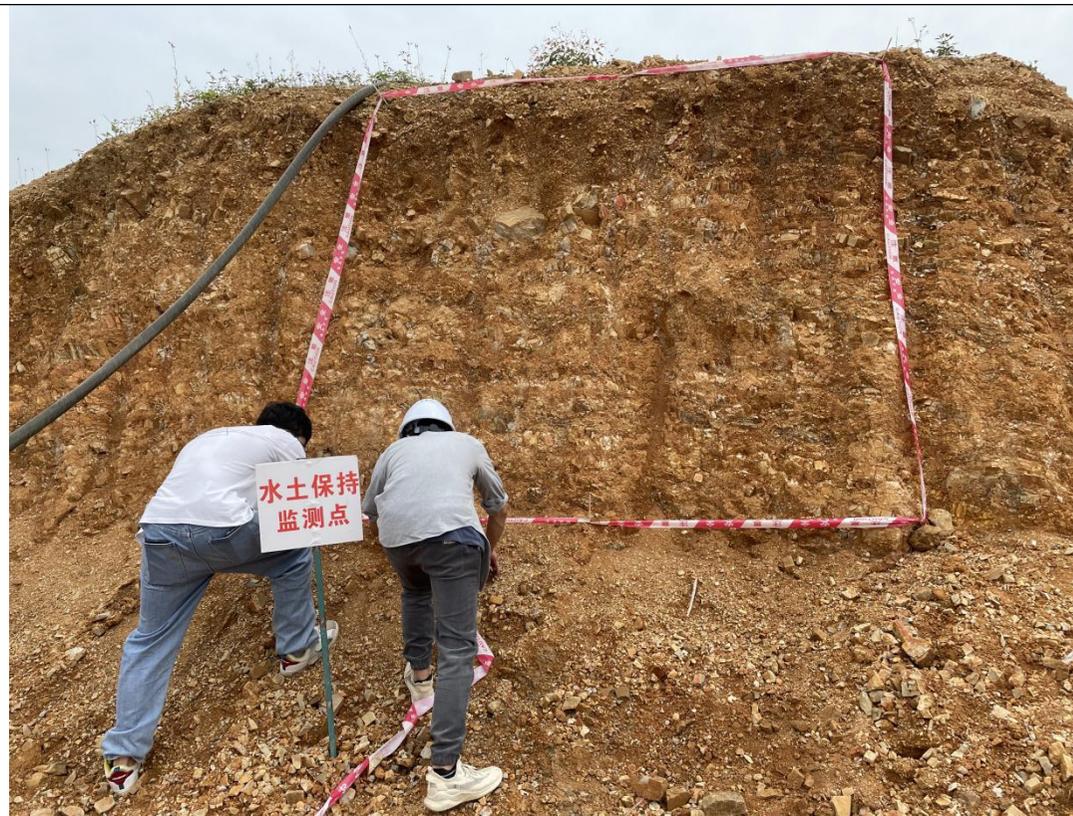
经测量计算该坡面面积约为 11.5m<sup>2</sup>。
