“千家瑶寨·万户瑶乡”中国白裤瑶民族风情小镇

水土保持监测季度报告

(2022年第2季度)

监测单位：广西南宁师源环保科技有限公司

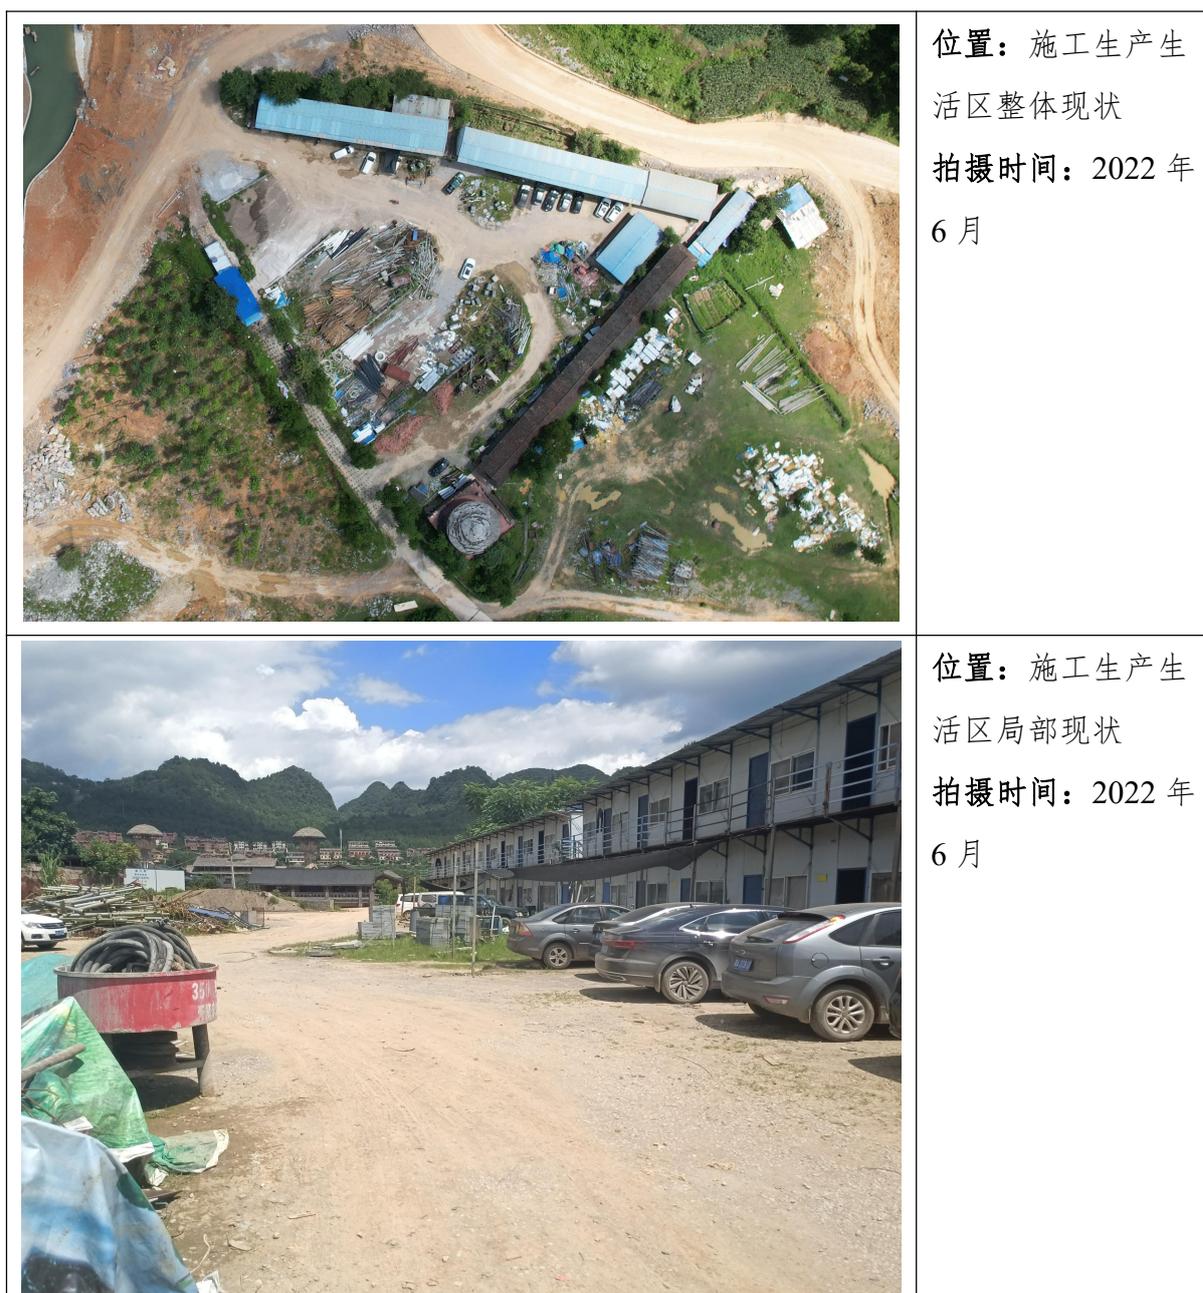
图 3.1-2 施工生产生活区现场情况

本项目已开工建设，截止至 2022 年 6 月底，本项目共设置 1 处施工生产生活区。施工生产生活区位于主体工程区 A 地块西北面，主要用于施工人员住宿以及堆放施工建材等。本季度新增面积为 0hm²，累计总占地面积约 0.35hm²，施工生产生活区调查情况如下图 3.1-2 所示。

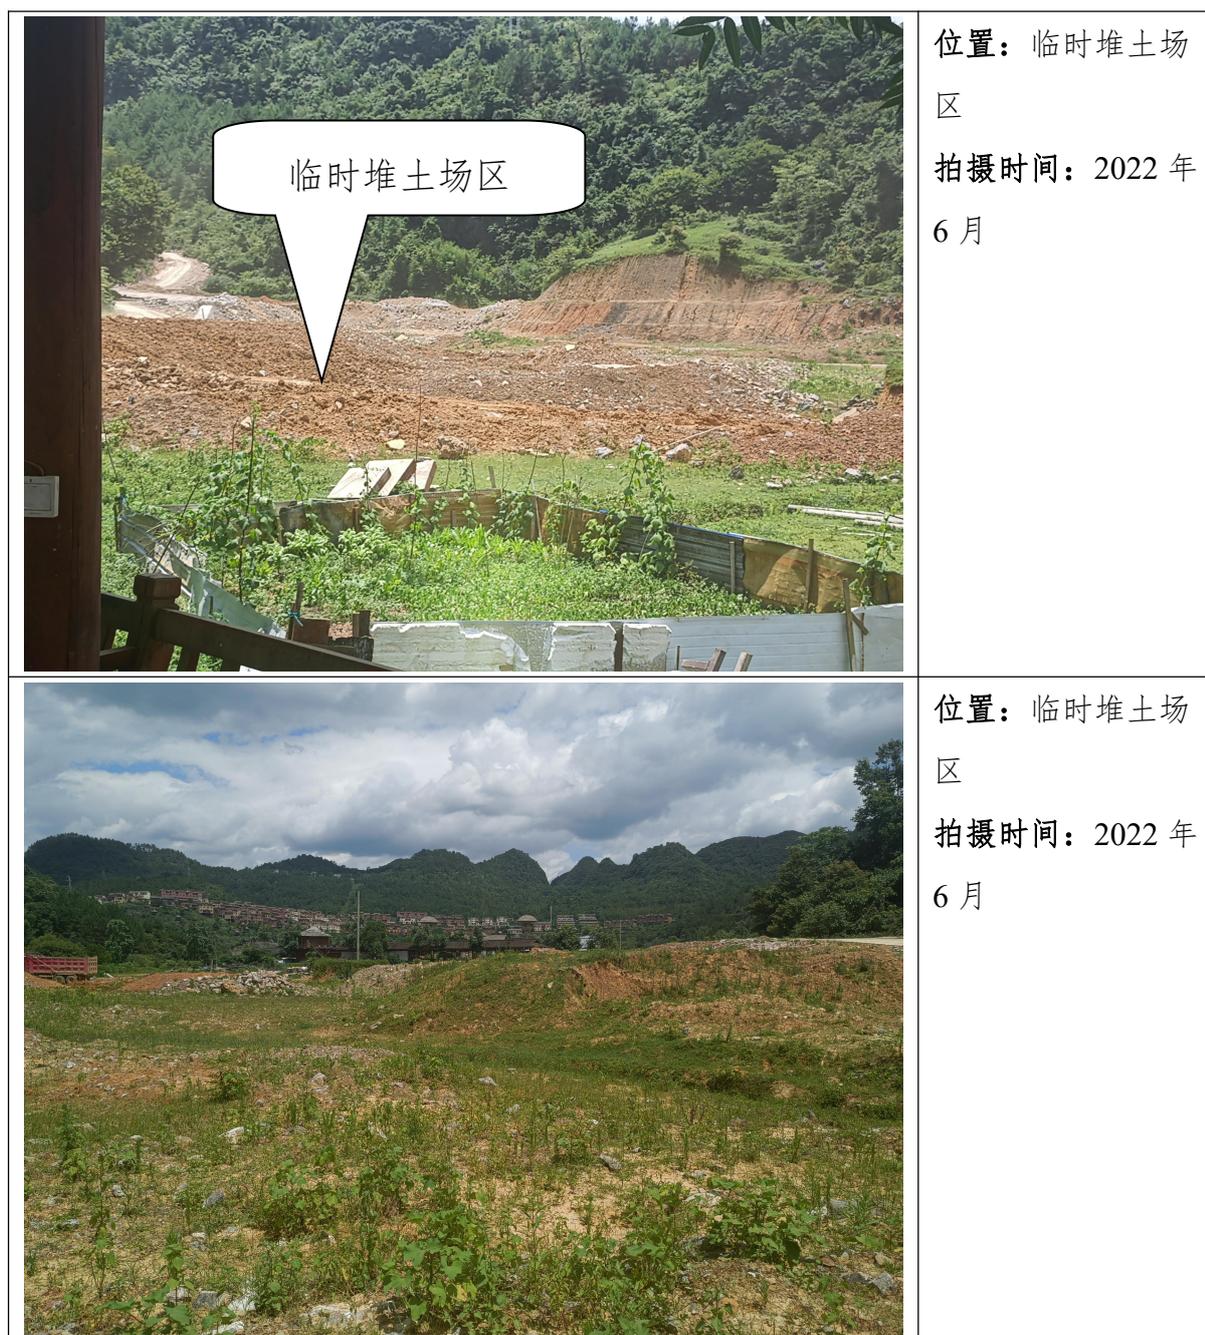
图 3.1-3 临时堆土场区现场情况

截止至 2022 年 6 月底，临时堆土场区共启用 1 处中小型临时堆土场区，总占地约 0.58hm²，堆高较低。现阶段表土已开始回填，临时堆土场区调查情况详见表 3.1-3 及图片。

经过现场勘查，临时堆土场区为裸露状态，无临时覆盖，遇到降雨容易冲刷土石方，造成水土流失。

建议施工中完善临时堆土场的水土保持措施，如清理临时排水沟内的淤积，降雨前增设临时堆土场区的彩条布覆盖，并在周围设置临时拦挡。

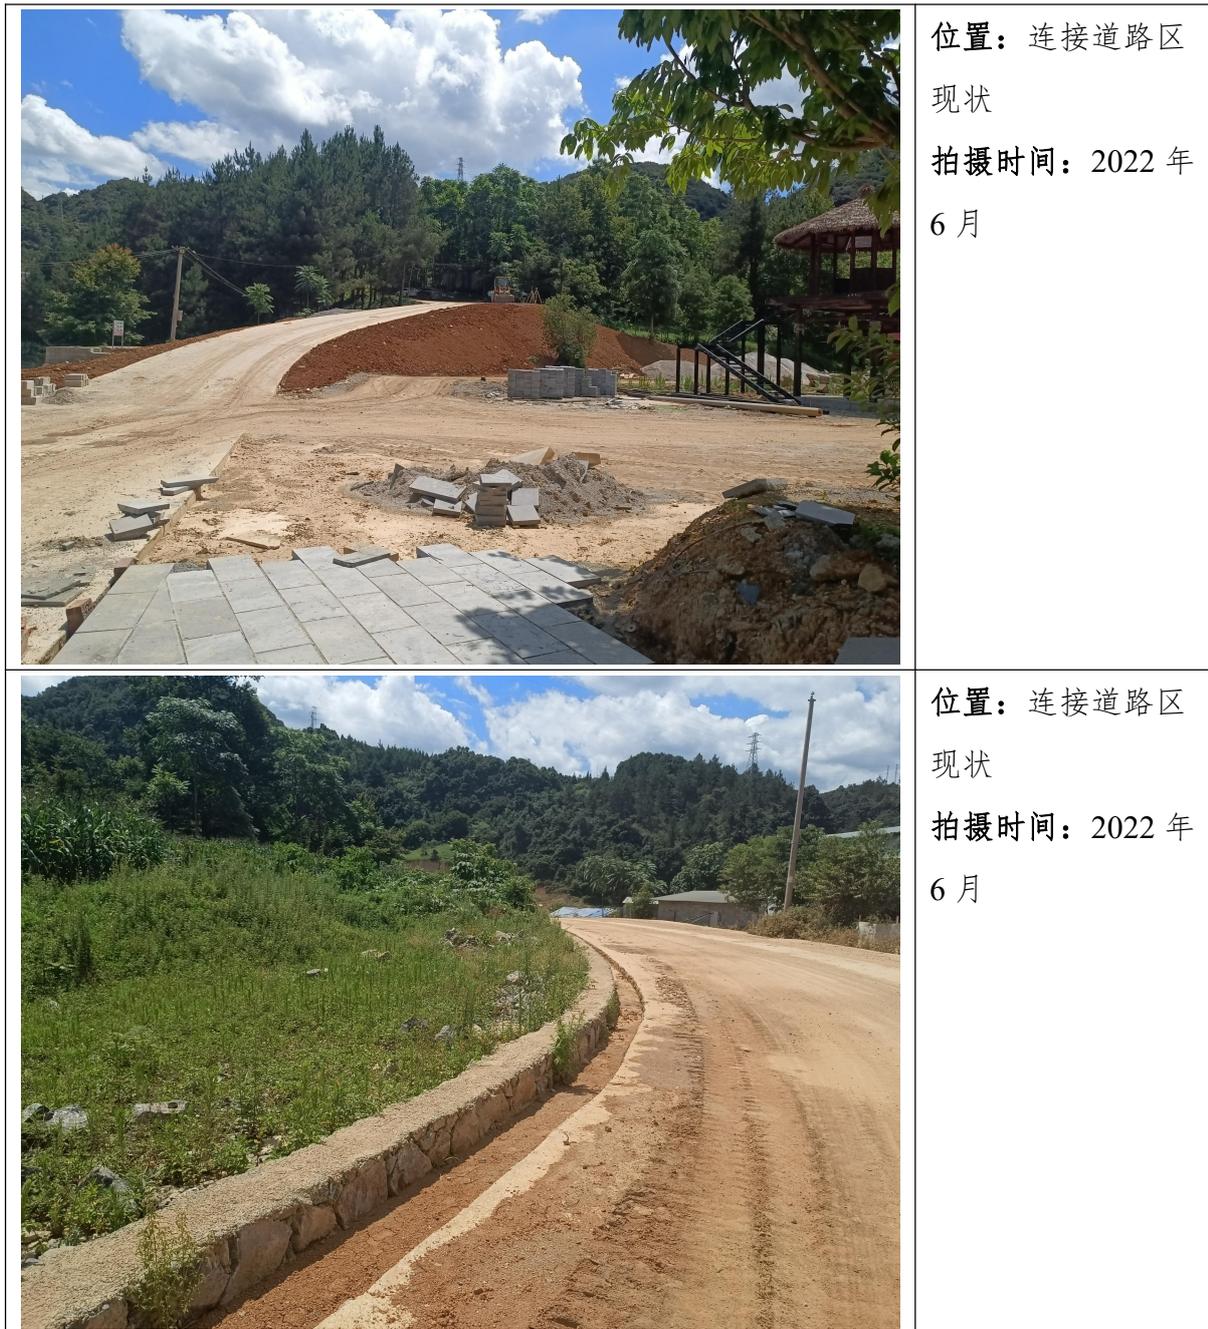
图 3.1-4 连接道路区现场情况

经过现场勘查，连接道路区已建成并正在使用中，道路区旁已设置临时排水沟，排水沟内有少量淤积，遇降雨时容易造成雨水淤积，漫至路面。建议施工单位加强对连接道路区的水土保持措施，定时清理排水沟内的淤泥。

截止至 2022 年 6 月底，连接道路区已建成，主要用于连接主体工程区、施工生产生活区和临时堆土场区，总占地约 0.67hm^2 ，本季度新增扰动面积 0.18hm^2 ，连接道路区扰动情况如图 3.1-4 所示。

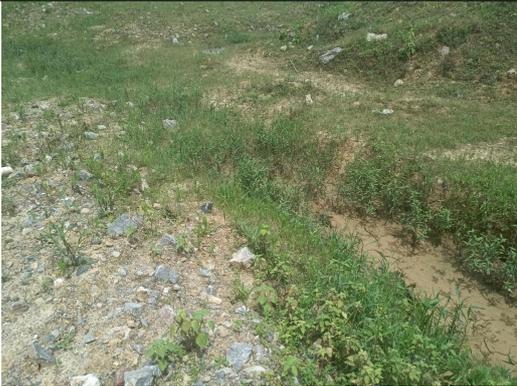
<p style="text-align: center;">临时排水沟</p>

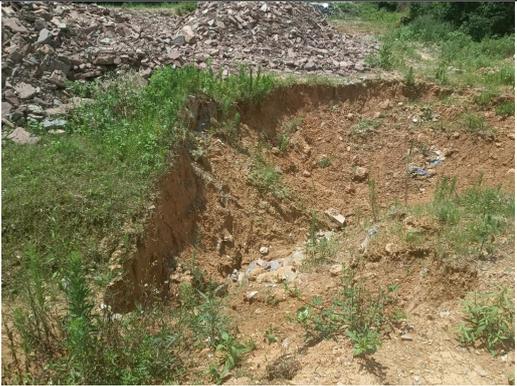
<p style="text-align: center;">临时沉砂池</p>

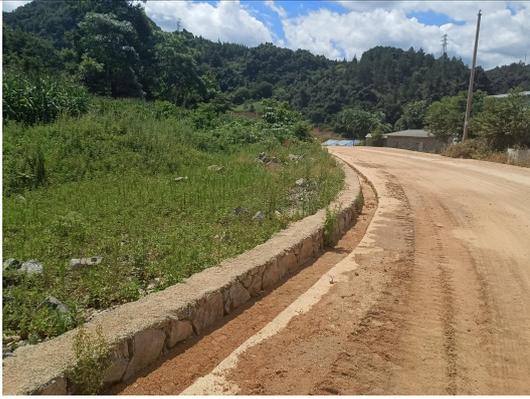
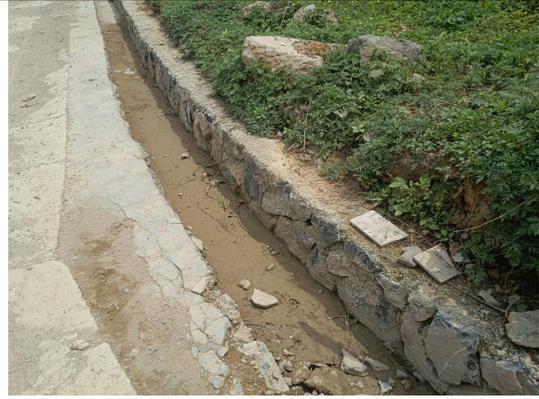
连接道路区临时排水沟

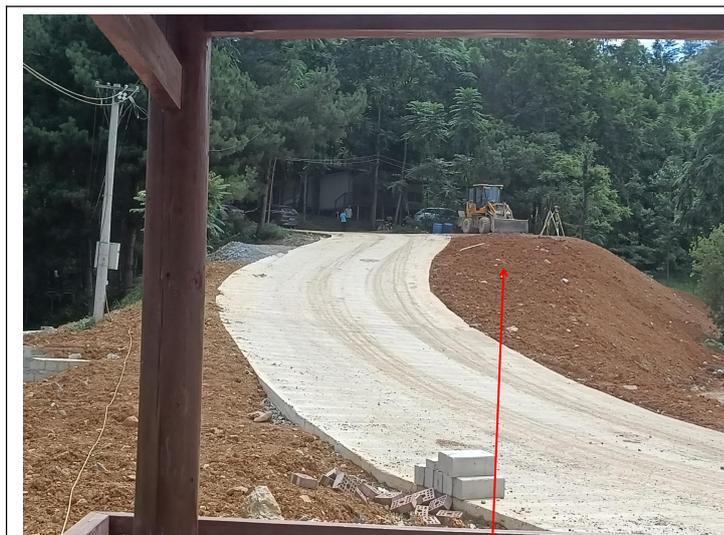
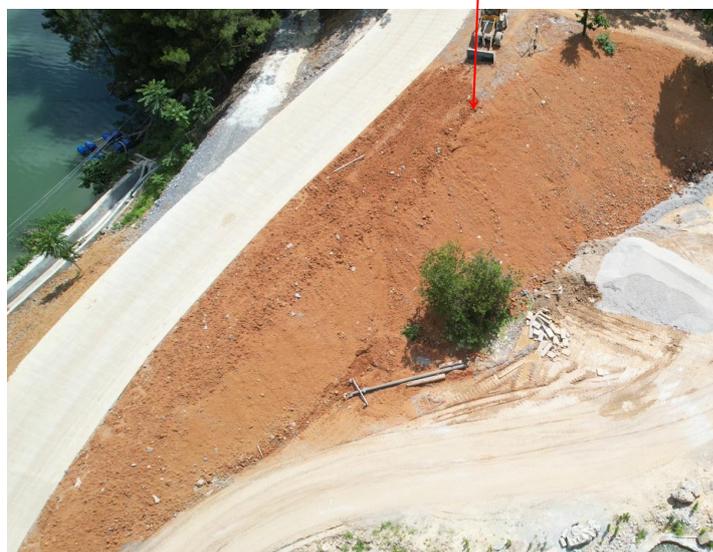
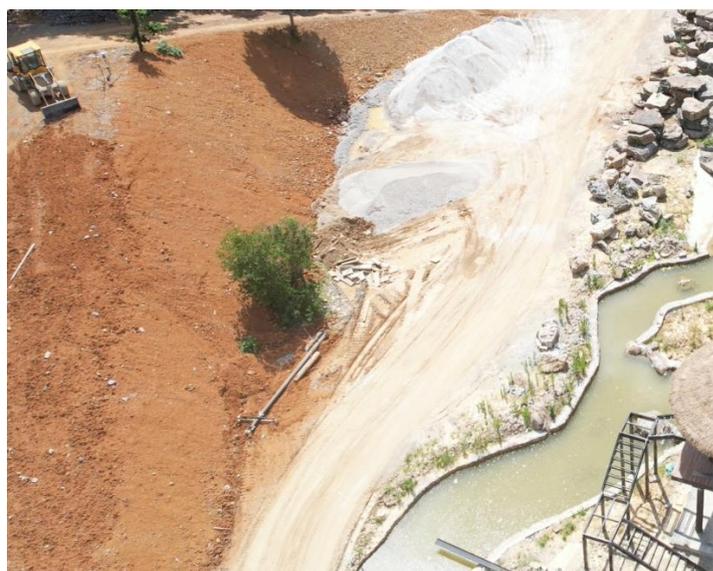
位置：连接道路区

问题：位于 A 地块南侧、B 地块北侧的连接道路区两侧为填方边坡，该边坡周围已有明显淤塞，该坡面裸露面积大，无临时覆盖措施，时下正值雨季，遇降雨时土石方容易被冲刷，土方冲入景观湖泊，造成水土流失。

建议：随时关注天气情况，做好该坡面的防护措施，如对该区域裸露的边坡进行撒播草籽，及时对该区域进行铺设彩条布覆盖，避免降雨对边坡的直接冲刷，造成水土流失，及时清理低洼处的淤积，避免遇到降雨时造成排水不畅。

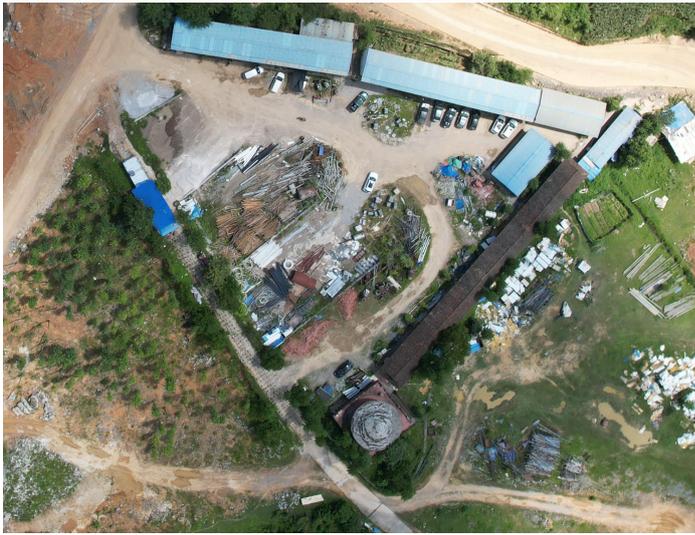
位置：施工生产生活区

问题：根据现场调查，施工生产生活区已建成，施工建材布设较为散乱，排水沟较少。

建议：在施工生产生活区周边增设临时排水沟及沉沙池；对施工临时堆放的建材及砂石料等采用彩条布进行覆盖。

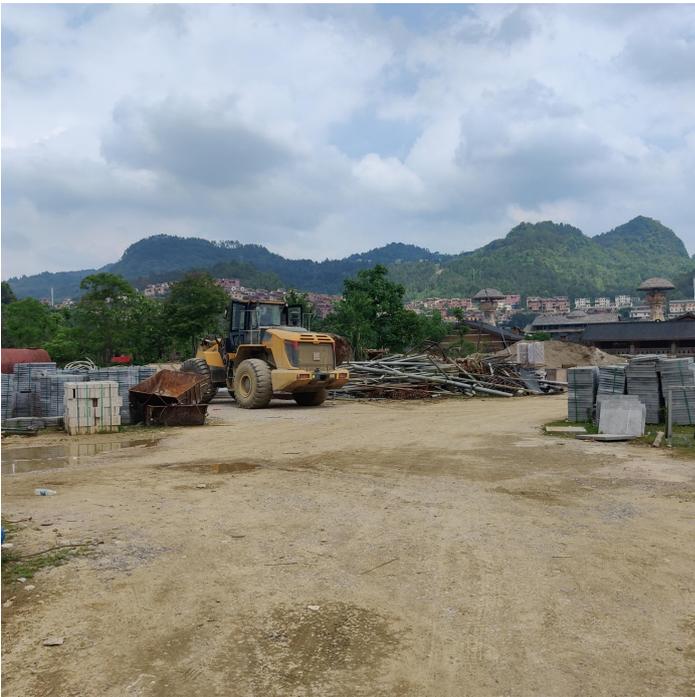
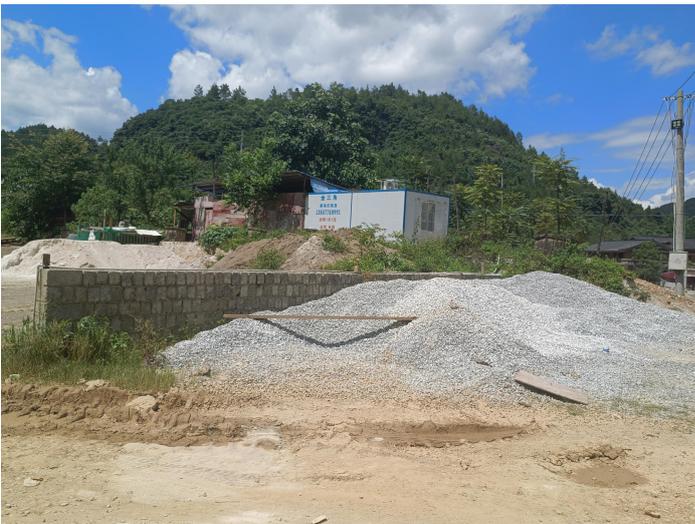
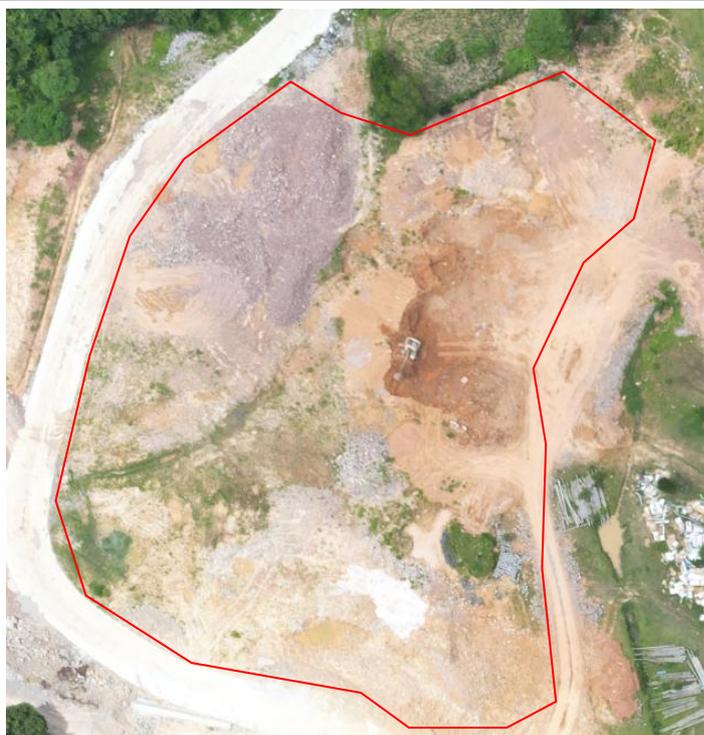
位置：临时堆土场区

问题：临时堆土场未采取临时覆盖措施，遇到降雨时极易造成水土流失。

建议：对临时堆土场采取密目网覆盖进行防护。

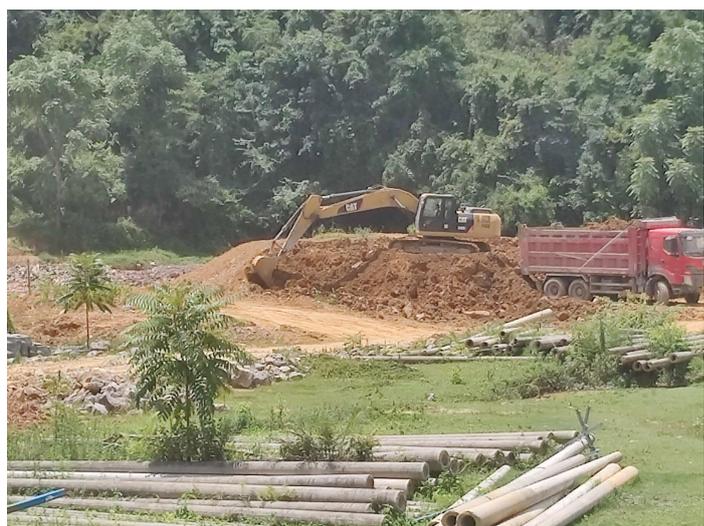
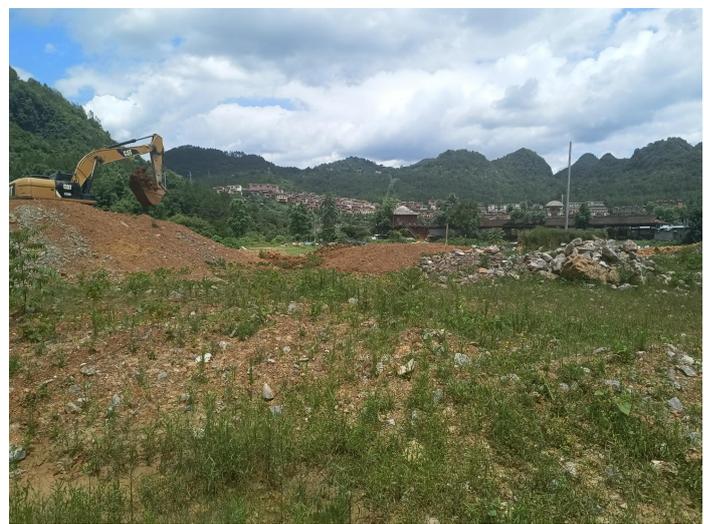
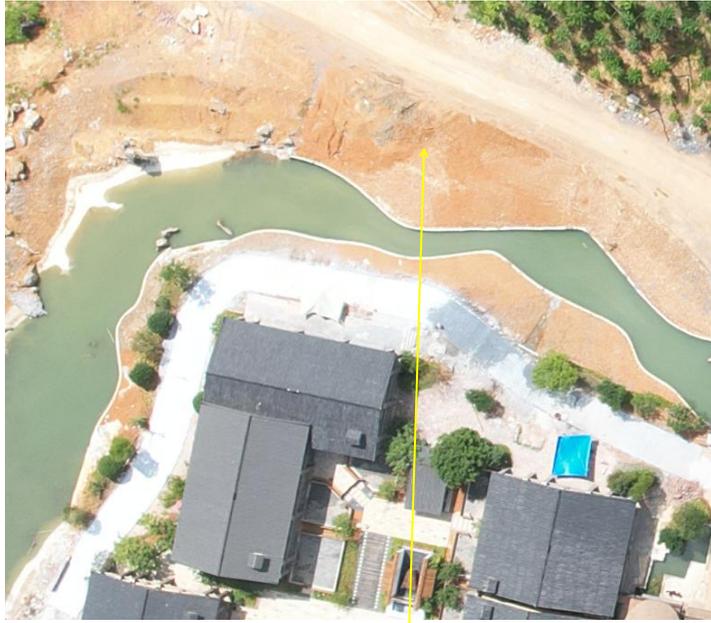
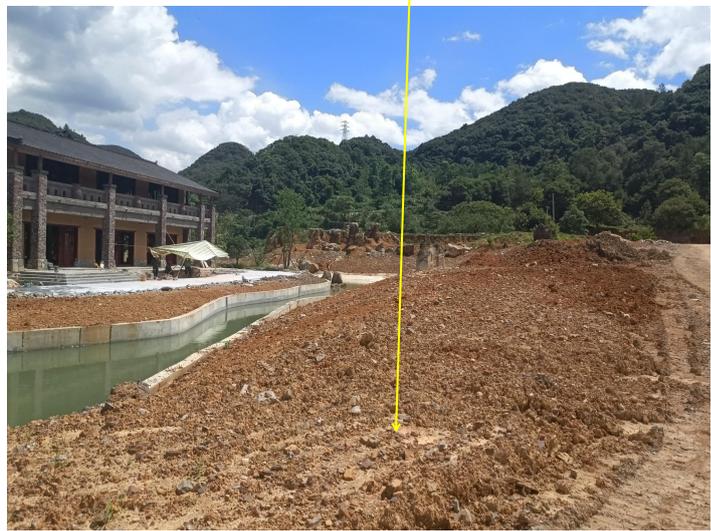
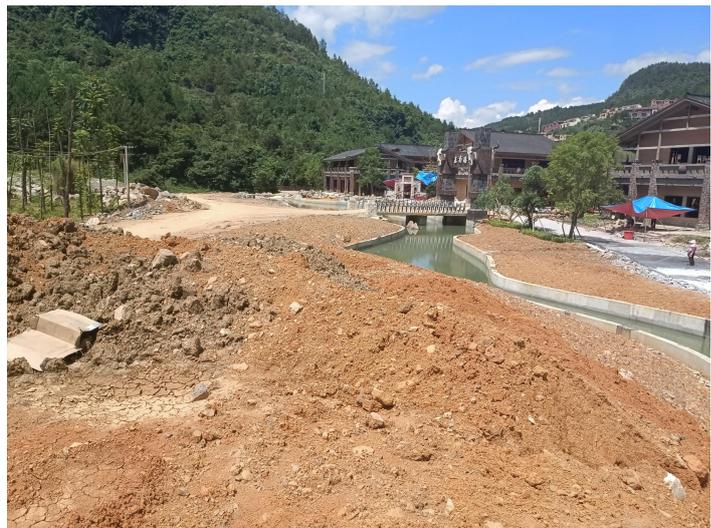
位置:主体工程区 A 地块西北侧景观湖泊

问题:该区域坡面裸露,位于景观湖泊周围,遇降雨时土石方容易被冲刷至湖泊内部,造成水土流失和湖泊污染。

现场调查时，主体工程区已到了后续施工状态，主体工程区目前尚在施工过程中，现场发现施工单位在施工时进行水土保持措施。A 地块西南侧景观湖泊的土石方成裸露状且形成边坡，遇降雨时土石方容易随雨水流失到景观湖泊内部，造成水土流失。

建议:对该区域的坡面撒播草籽进行绿化,并在降雨前用彩条布覆盖在土石方表面,避免雨水直接冲刷土石方流失到景观湖泊内。

建议遇降雨前，对 A 地块西南面的景观湖泊坡面裸露在外的土石方采取覆盖措施，并完善施工期间的临时排水、沉沙措施，完善填方边坡临时拦挡措施，防止水土流失对工程区外的公路和周边的村庄；对已成型后续不扰动的边坡尽快完善防护、绿化、排水、沉沙措施。

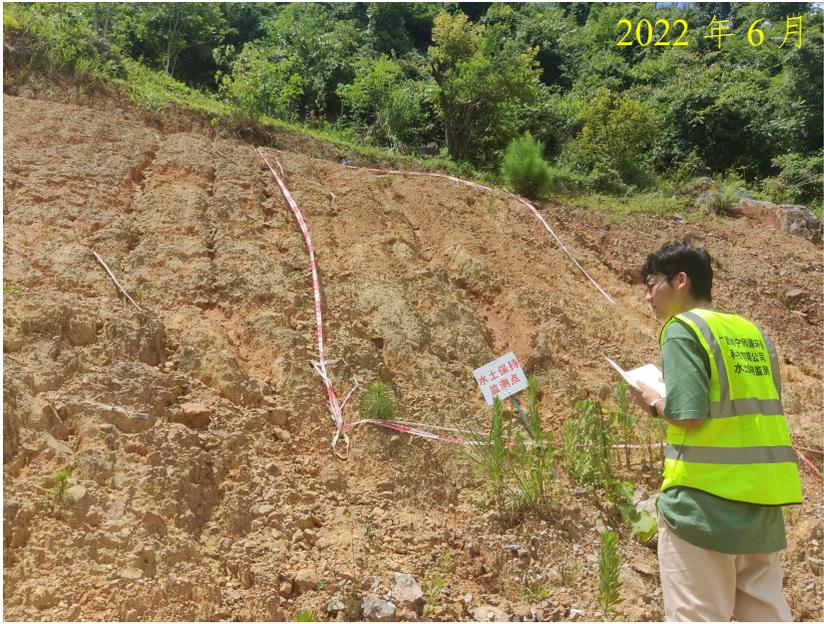
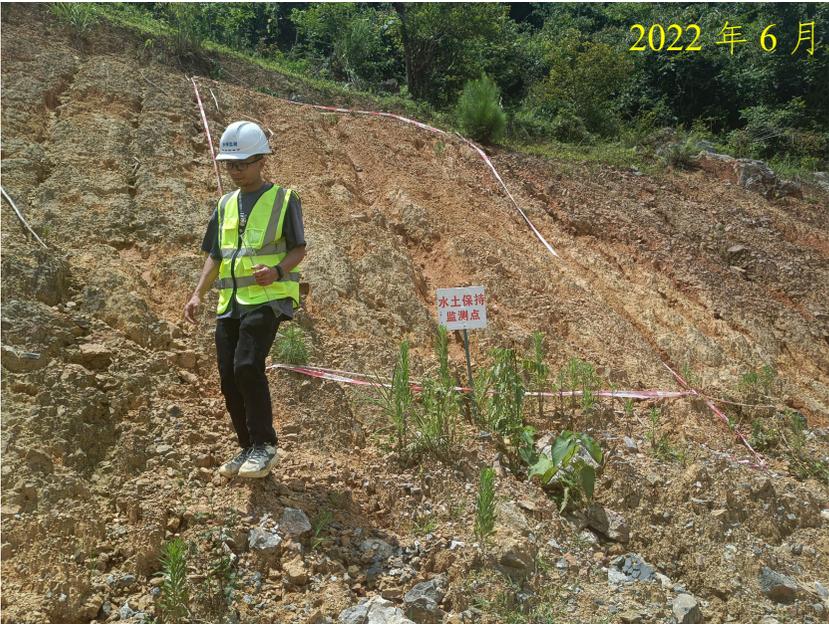
<p>侵蚀沟特征说明（附照片）</p>

<p>填表说明</p>	<p>填表时间为 2022 年 6 月 24 日，经过测量，该监测点面积约为 22m²，坡度为 56°。</p>		
<p>填表人</p>		<p>审核人</p>
