大明象州绿色建材产业园

# 水土保持监测季度报告

(2022 年第 2 季度)

监测单位：广西南宁师源环保科技有限公司

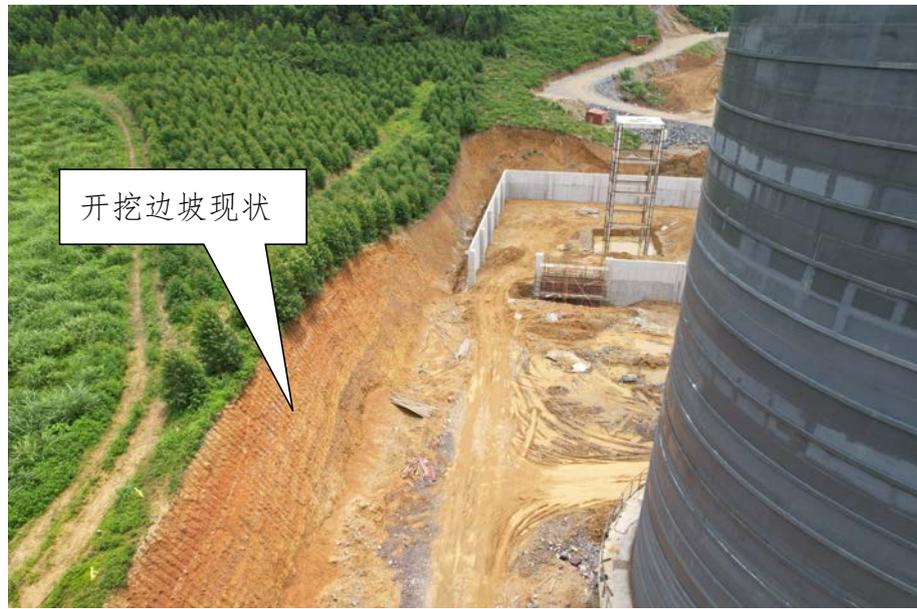
位置：主体工程区  
成品储存及发运  
区域西北面，裸露  
边坡

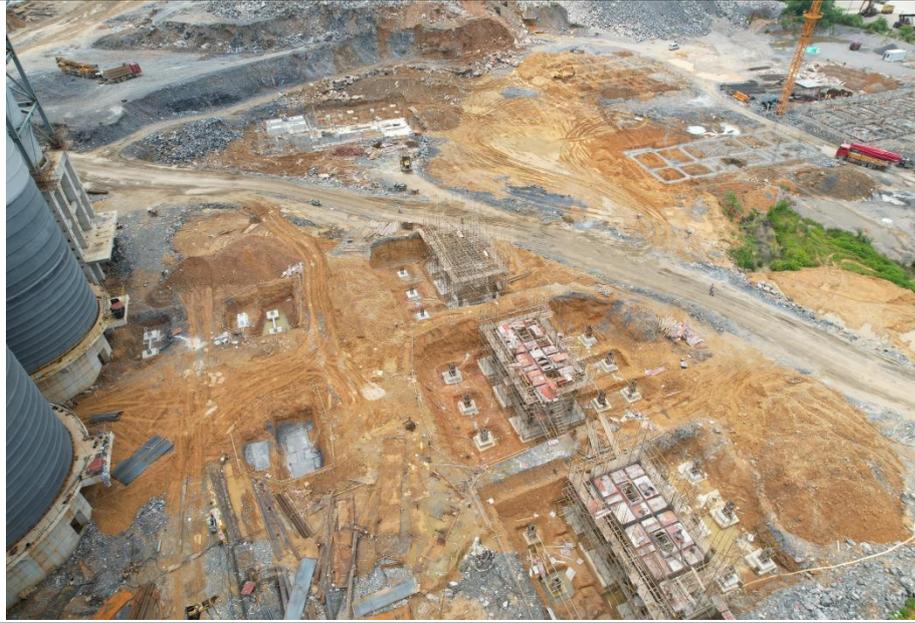
位置：主体工程区  
成品储存及发运  
区域西面，基础施  
工裸露地表  
拍摄时间：2022  
年6月

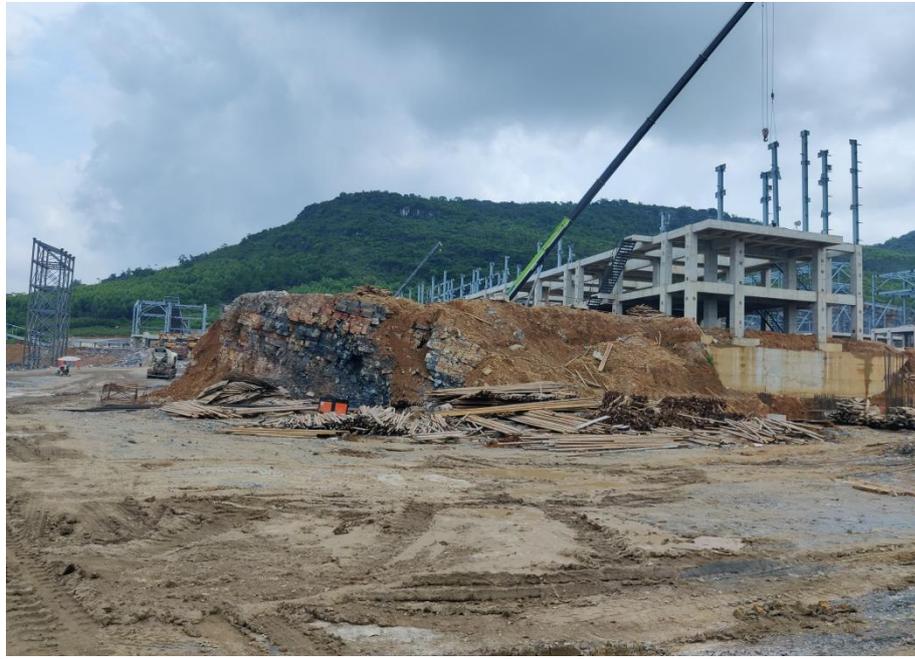
位置：主体工程区  
二级筛分车间西  
侧，裸露区域  
拍摄时间：2022  
年6月

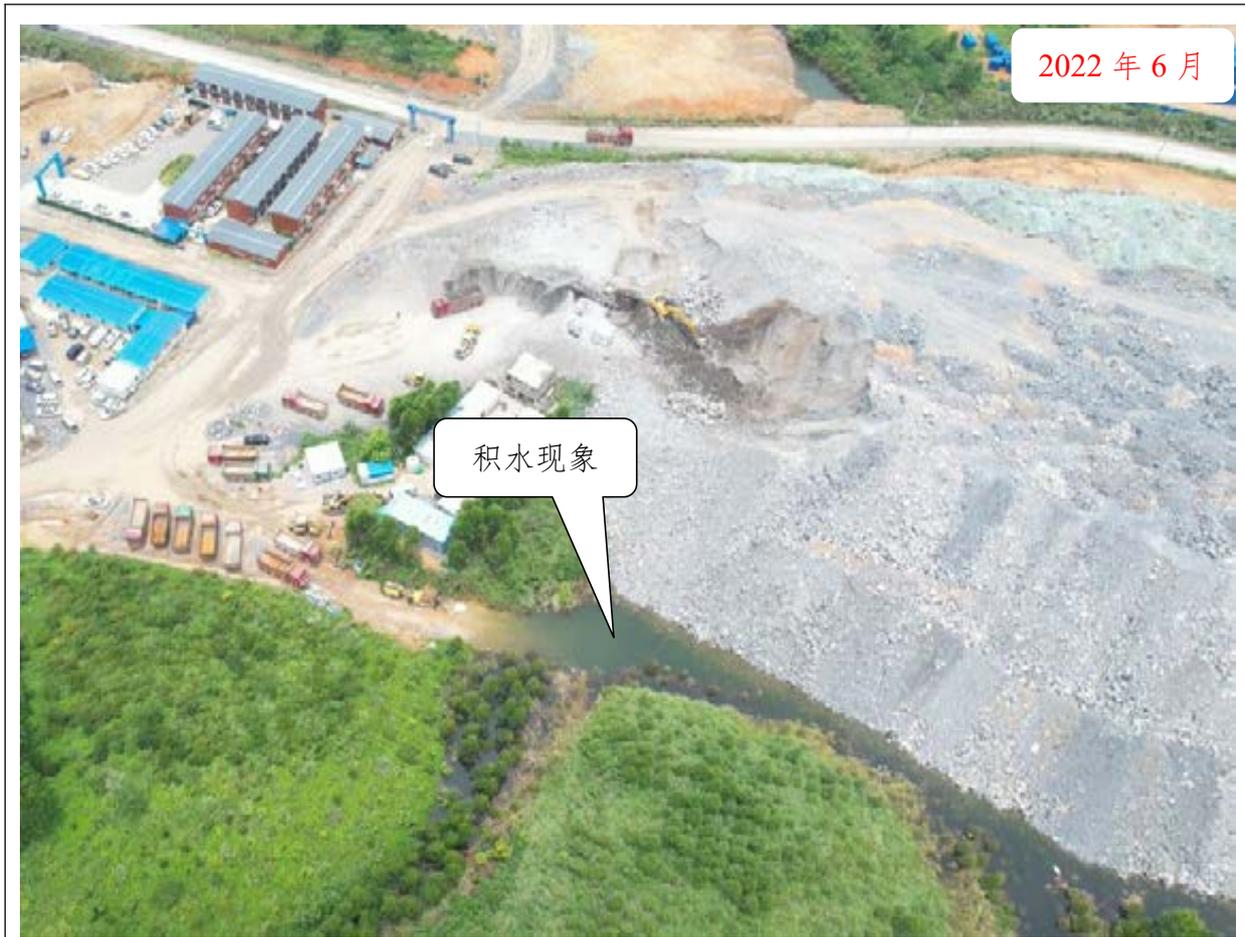
| 序号 | 行政区 | 位置 | 中心坐标 | 占地面积 (hm <sup>2</sup> ) | 最大堆高 (m) | 临时堆放量 (万 m <sup>3</sup> ) | | 水土保持措施 | 问题及隐患 |
|---|---|---|---|---|---|---|---|---|---|
| 1# | 象州县石龙镇 | 厂区西北面 | E109.564566564°，<br>N23.904636775° | 3.05 | 20 | 0.00 | 27.01 | 施工单位已在西侧、北侧区域采取密目网进行覆盖，并在其西南处开挖临时排水沟。 | 水保方案批复的位置，但堆放高度较高，易对周边环境造成一定安全隐患。同时，中转场东侧未布设临时排水沟，且东侧地势较低，因降雨现状已造成积水。 |

1#临时中转场区东侧积水现状

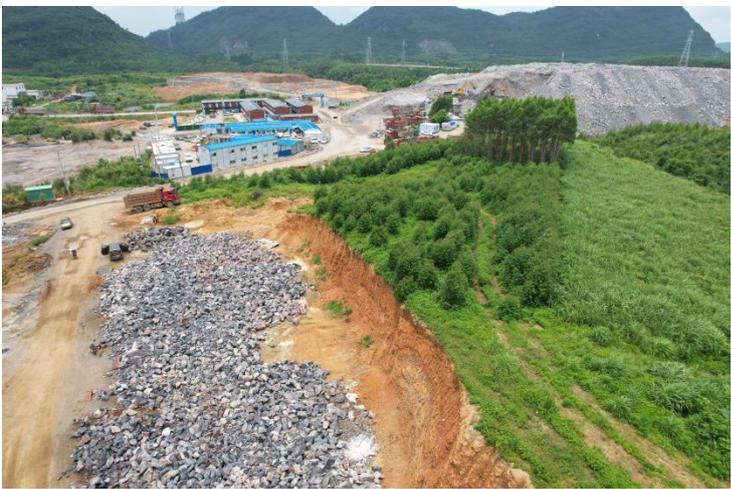
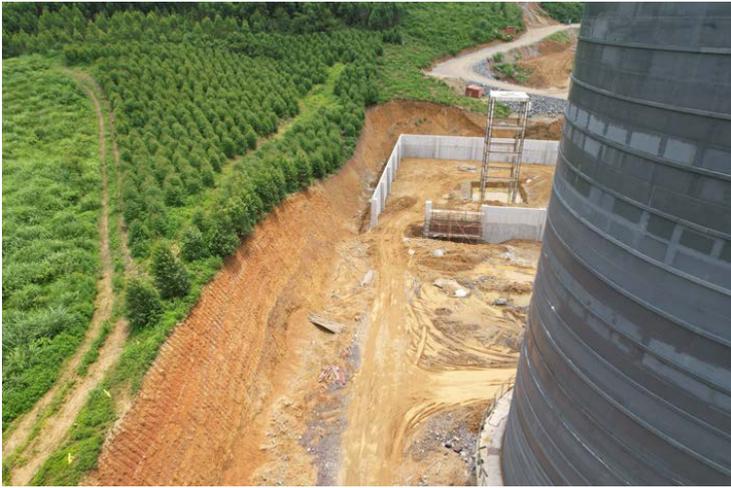
| | <p><b>位置：</b>主体工程区西北面边坡</p> <p><b>问题：</b>边坡坡面处于裸露状态，无临时覆盖措施，且坡脚未修建临时排水沟，遇降雨时容易造成水土流失。</p> <p><b>建议：</b>加快边坡工程建设进度，遇降雨前对裸露边坡采取临时覆盖措施，并及时完善施工期间的临时排水措施，避免或减少施工时的水土流失。</p> |

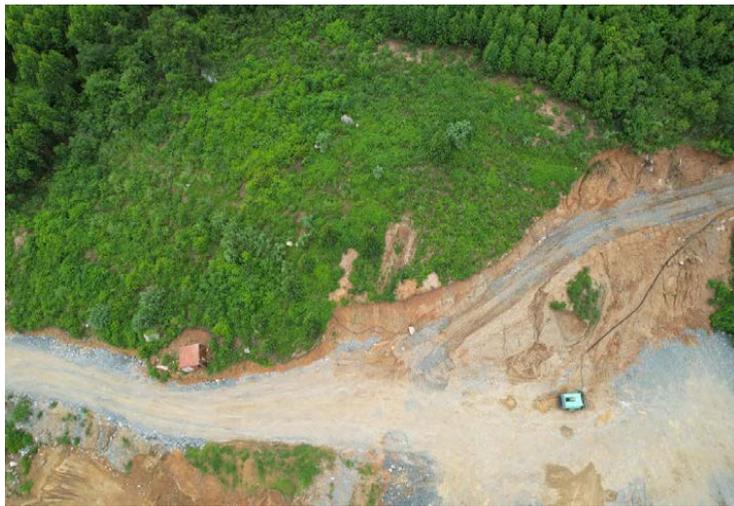
**位置：**主体工程区北面边坡  
**问题：**边坡坡面处于裸露状态，无临时覆盖措施，且坡脚未修建临时排水沟，遇降雨时容易造成水土流失。  
**建议：**加快边坡工程建设进度，遇降雨前对裸露边坡采取临时覆盖措施，并及时完善施工期间的临时排水措施，避免或减少施工时的水土流失。

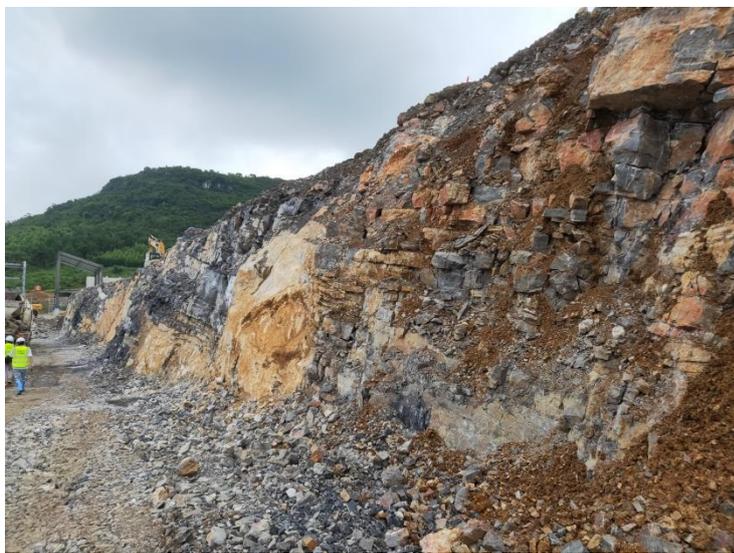
**位置：**主体工程区中部  
**问题：**边坡处于裸露状态，无临时覆盖措施，遇降雨时容易造成水土流失。  
**建议：**对边坡采取临时覆盖措施，避免或减少施工时的水土流失。

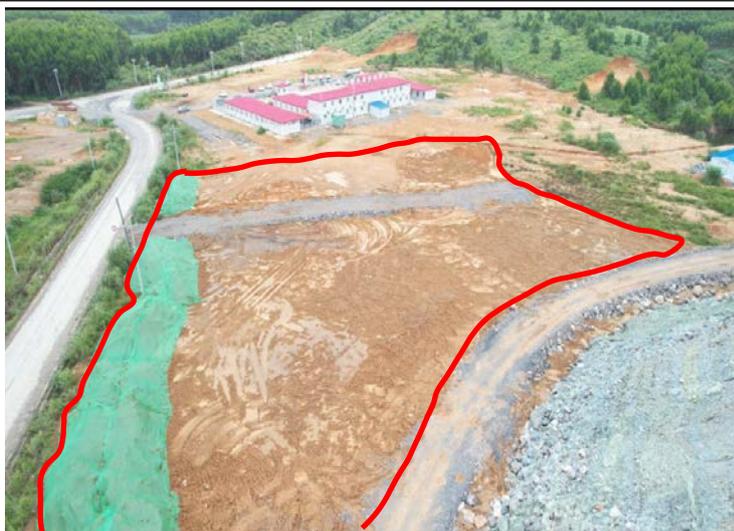
**位置：**表土堆放场区  
**问题：**地表大部分处于裸露状态，尚未采取水土保持措施。  
**建议：**进一步完善该区域的水土保持措施，如降雨前对裸露土体采取临时覆盖，在周边完善排水沟设施。

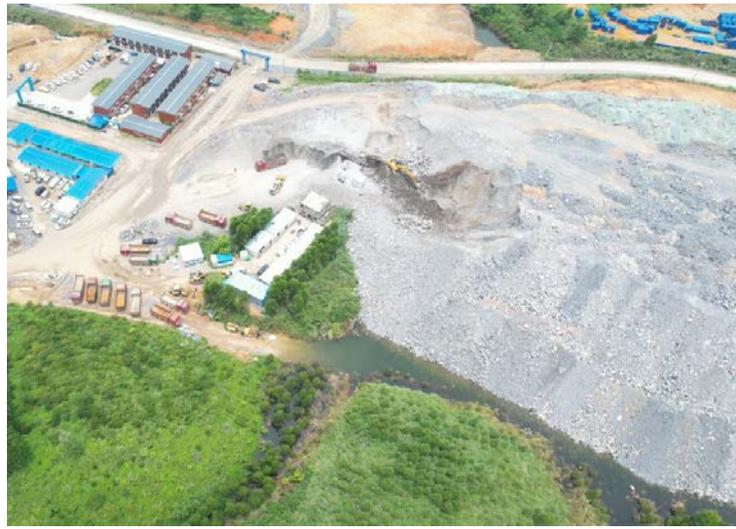
**位置：**1#临时中转场区东面

**问题：**堆石方处于裸露状态，且由于降雨，中转场坡脚已造成积水，水土流失较大。

**建议：**对裸露区域采取临时覆盖，并在坡脚开挖临时排水沟引流或采取抽水方式将积水排入项目区已布设有的排水沟。

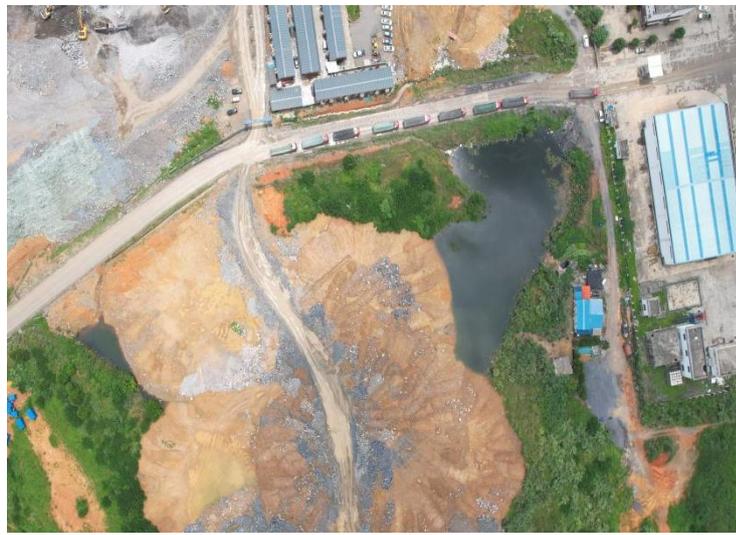
**位置：**2#临时中转场区

**问题：**土方处于裸露状态，且由于降雨，中转场东侧已造成积水。

**建议：**对中转场采取临时覆盖，并在中转场积水处开挖临时排水沟引流或采取抽水方式将积水排入东北侧已布设有的排水沟。

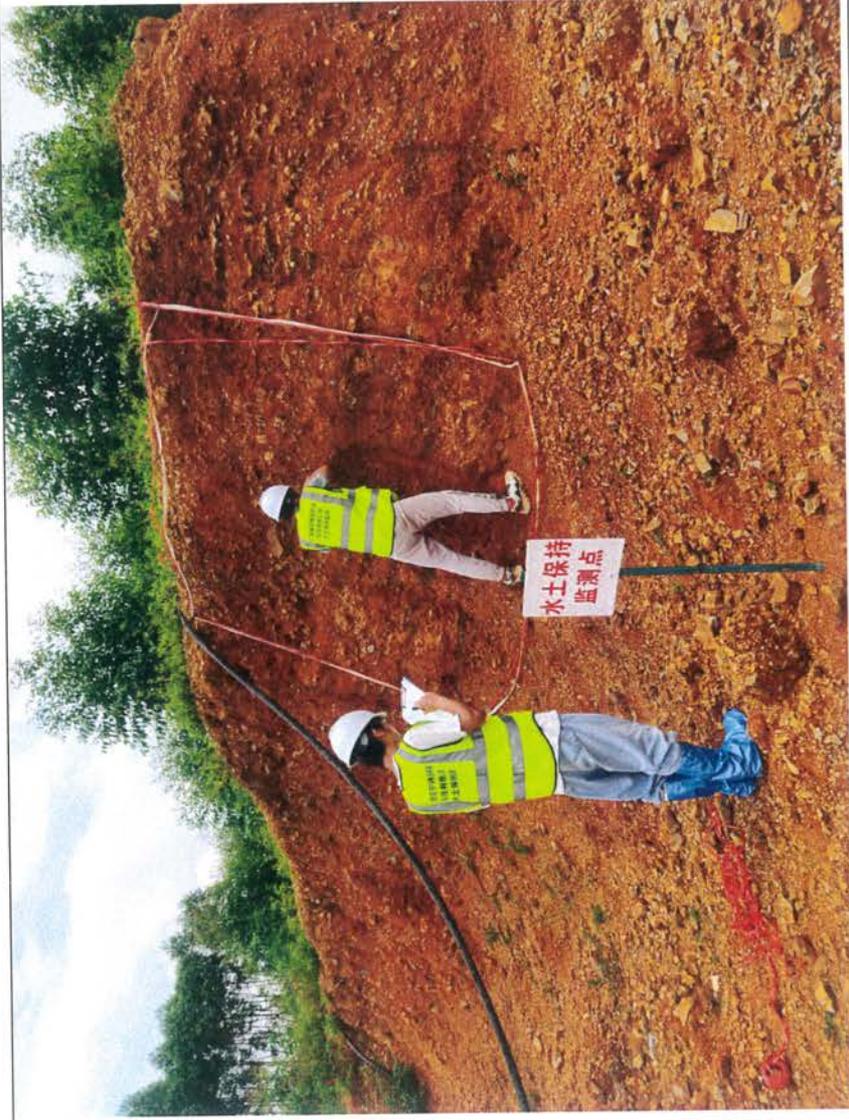
侵蚀沟特  
征说明  
(附照  
片)

经测量计算该坡面面积约为 11.50m<sup>2</sup>。
