广西大明矿业有限公司象州县石龙镇迷赖村民委孔龙山石灰岩矿年开
采 1000 万吨石灰岩项目

水土保持监测季度报告

(建设期 2022 年第 3 季度)

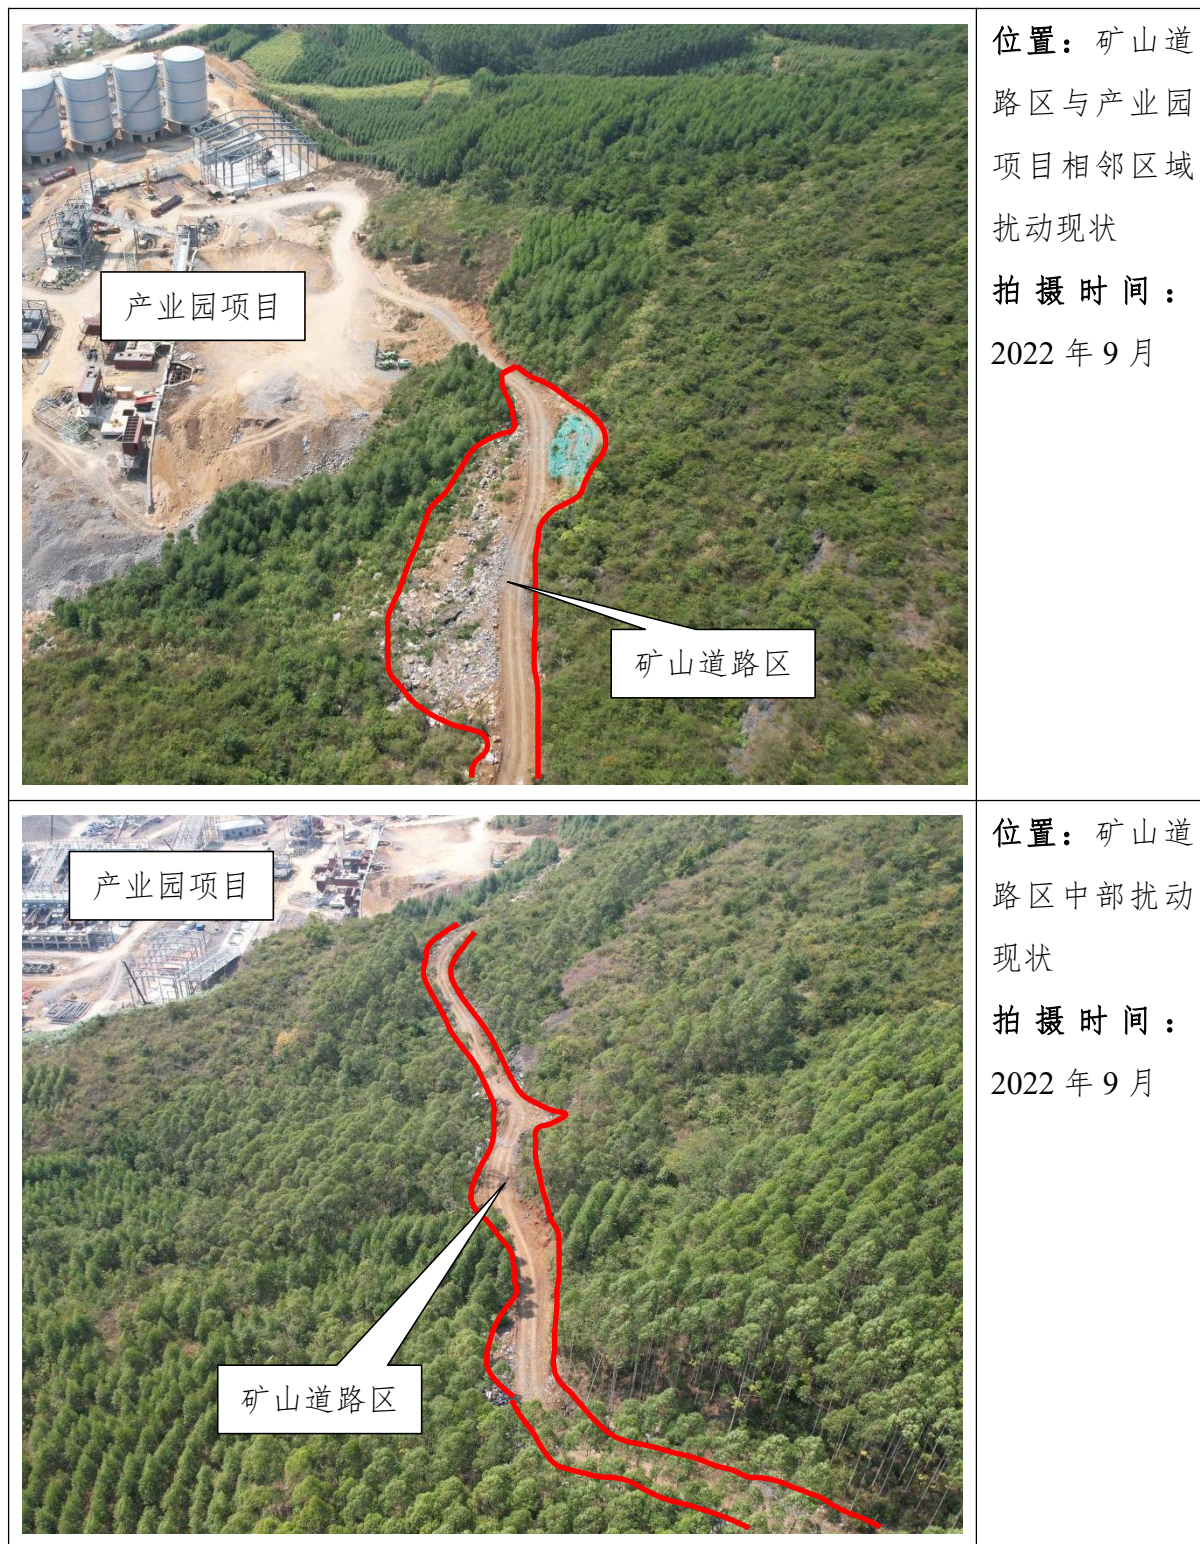
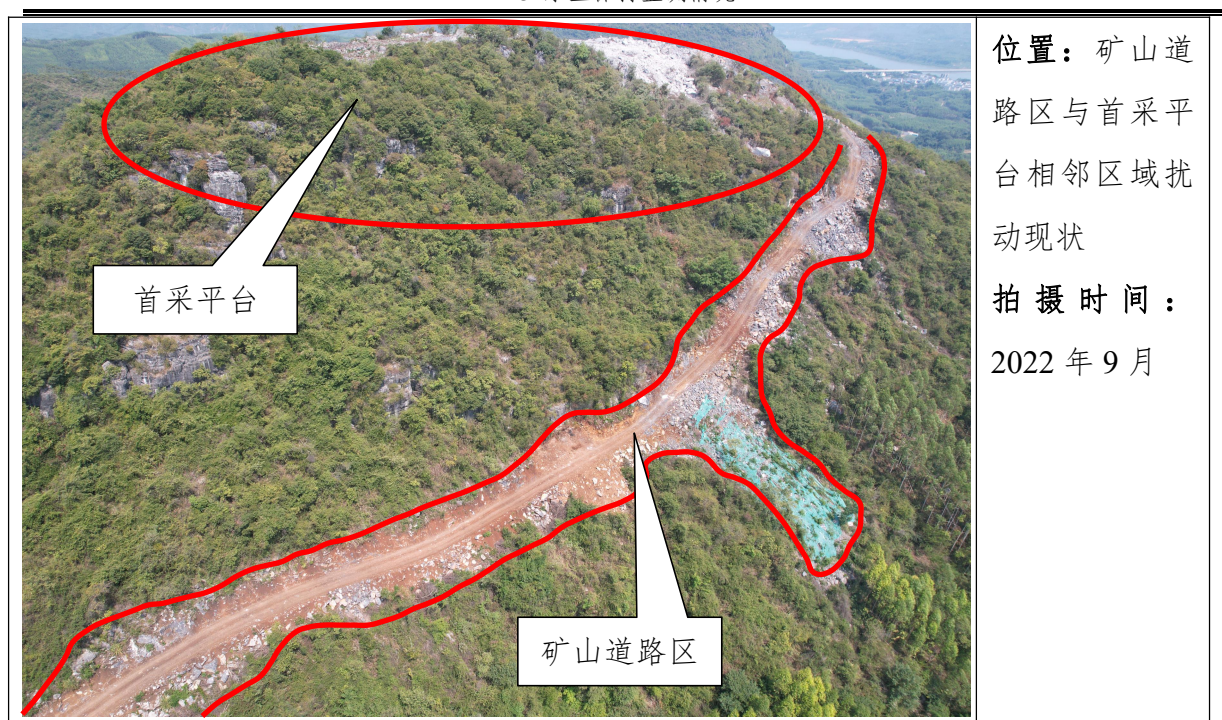
图 3.1-1: 矿山道路区场地照片

本项目矿山道路区位于采矿区范围内，矿山开采从矿区西南面紧邻大明象州绿色建材产业园处修筑上山开拓运矿公路至矿体各山脊及山顶最高处+242.0m，道路路面宽 4~6m，截止 2022 年 9 月底，矿山道路区已扰动长度约 793m，本季度新增扰动面积约 0.52hm^2 ，累计总扰动面积约 1.12hm^2 。矿山道路区现状及扰动情况如图 3.1-1 所示。

现场调查时，矿山道路区现状地表及坡面大部分处于裸露状态，边坡坡面采取的覆盖措施较少，现状已存在边坡石块下滑的现象，遇降雨时易发生水土流失。建议增加边坡坡面临时覆盖措施。

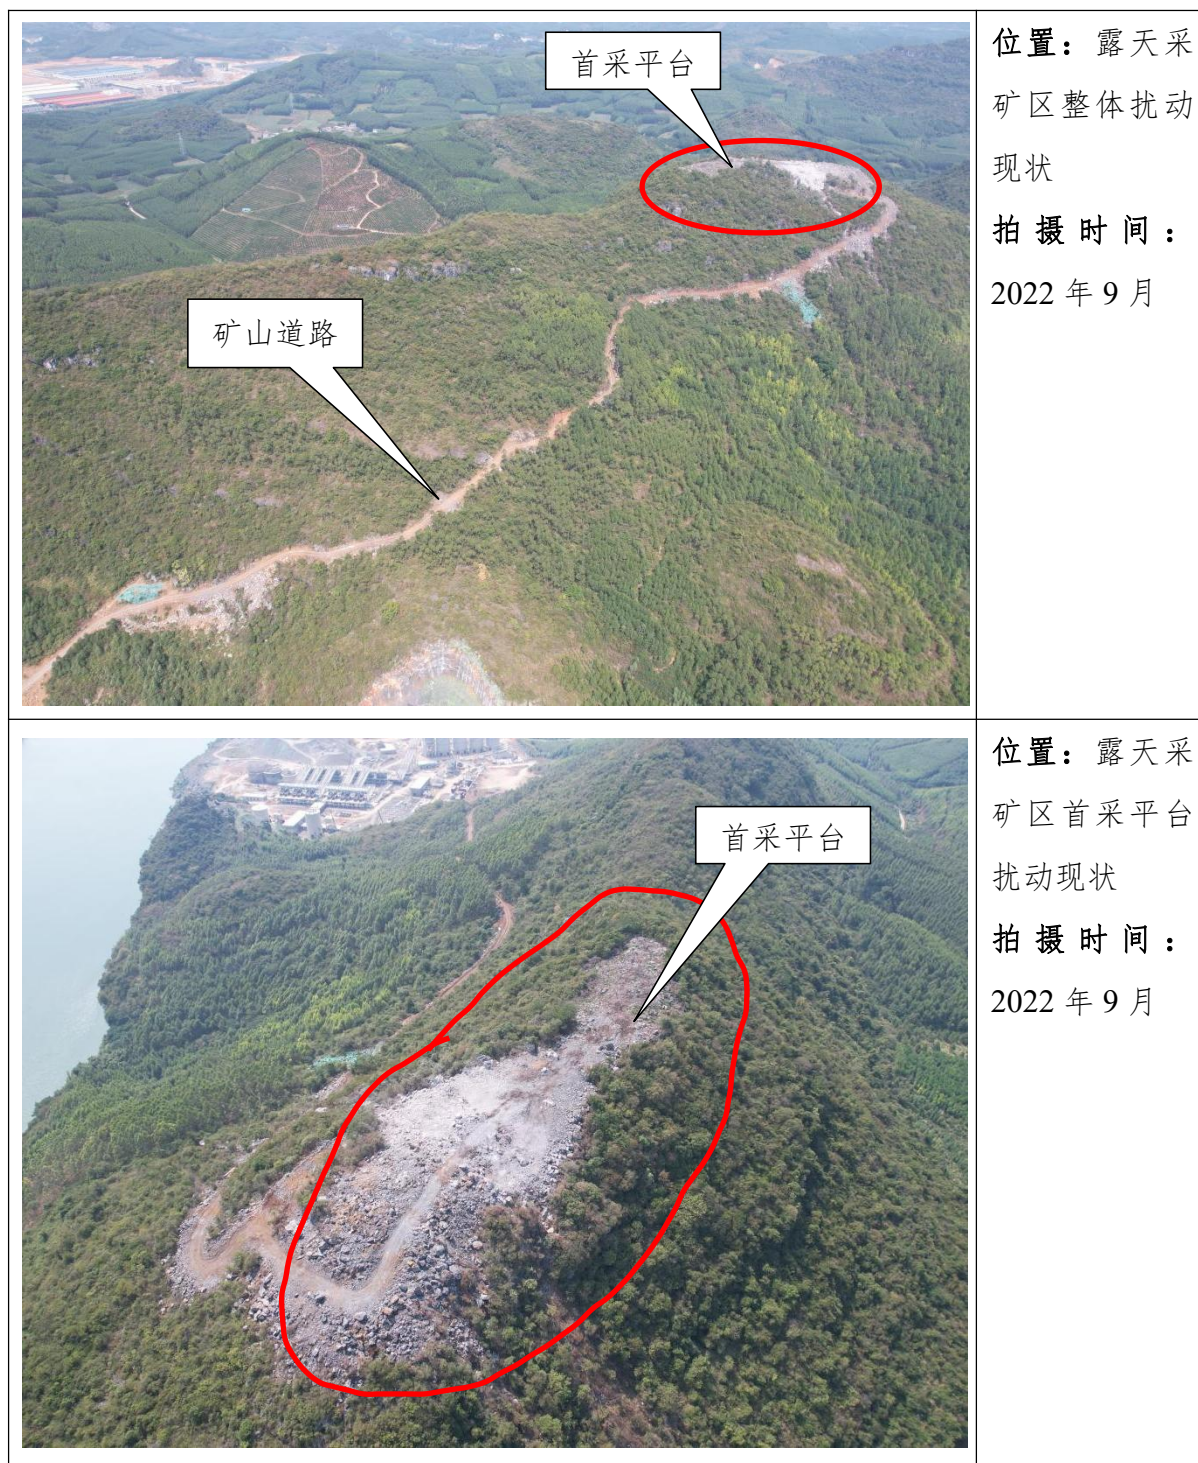
图 3.1-2: 露天采矿区场地照片

项目露天采矿场区主要包括矿山道路及首采平台。根据现场调查，截止2022年9月底，本季度新增扰动面积约 1.42hm^2 （其中矿山道路新增扰动 0.52hm^2 ，首采平台新增扰动 0.90hm^2 ），累计总扰动面积约 2.02hm^2 （其中矿山道路扰动 1.12hm^2 ，首采平台扰动 0.90hm^2 ）。露天采矿场区现状及扰动情况如图3.1-2所示。

现场调查时，露天采矿场区扰动区域为矿山道路的修建及首采平台平整，现状地表大部分处于裸露状态，遇降雨时易发生水土流失，建议增加临时覆盖措施。

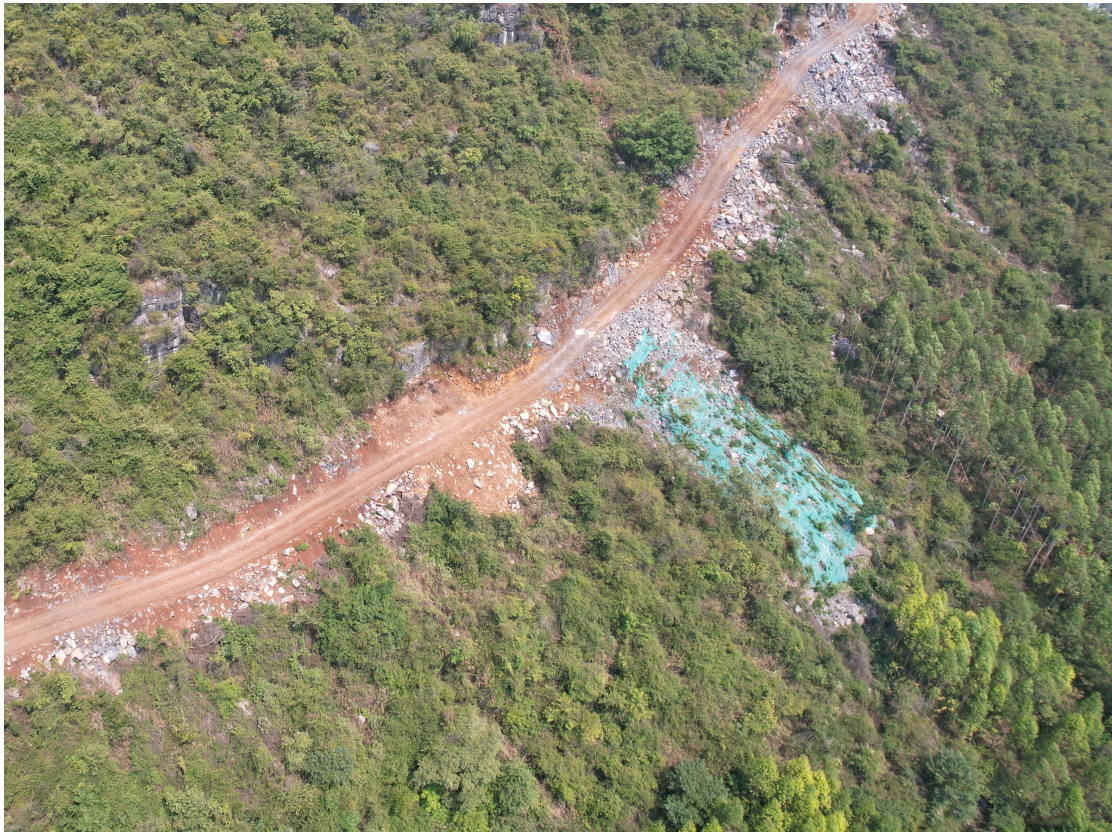
现状 水土 保持 措施	<p>现阶段矿山道路区正在进行清表、土方开挖、回填，处于水土流失易发生的阶段。截至 2022 年第 3 季度，本工程仍在进行施工中，大部分水土保持措施尚未实施，但对边坡裸露面较大区域采取了临时覆盖措施，可避免雨水直接冲刷坡面，造成水土流失。</p>
水土 保持 措施 照片

<p style="text-align: center;">矿山道路区填方边坡采取密目网覆盖</p>
