大明象州绿色建材产业园

水土保持监测季度报告

(2022 年第 3 季度)

监测单位：广西南宁师源环保科技有限公司

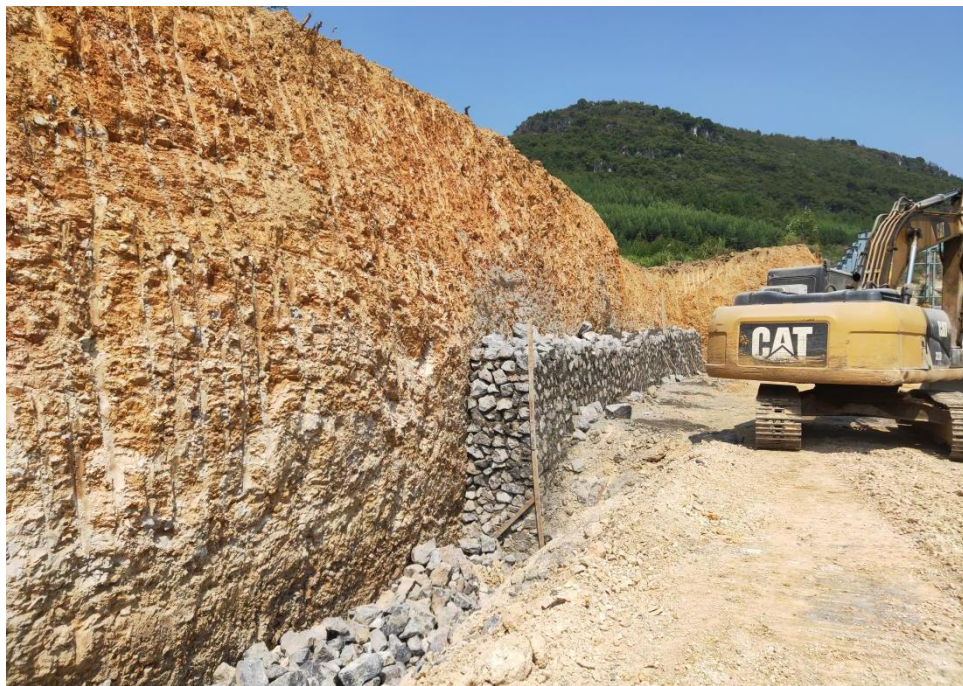
位置：主体工程区成品储存及发运区域西北面，削坡后砌筑挡墙

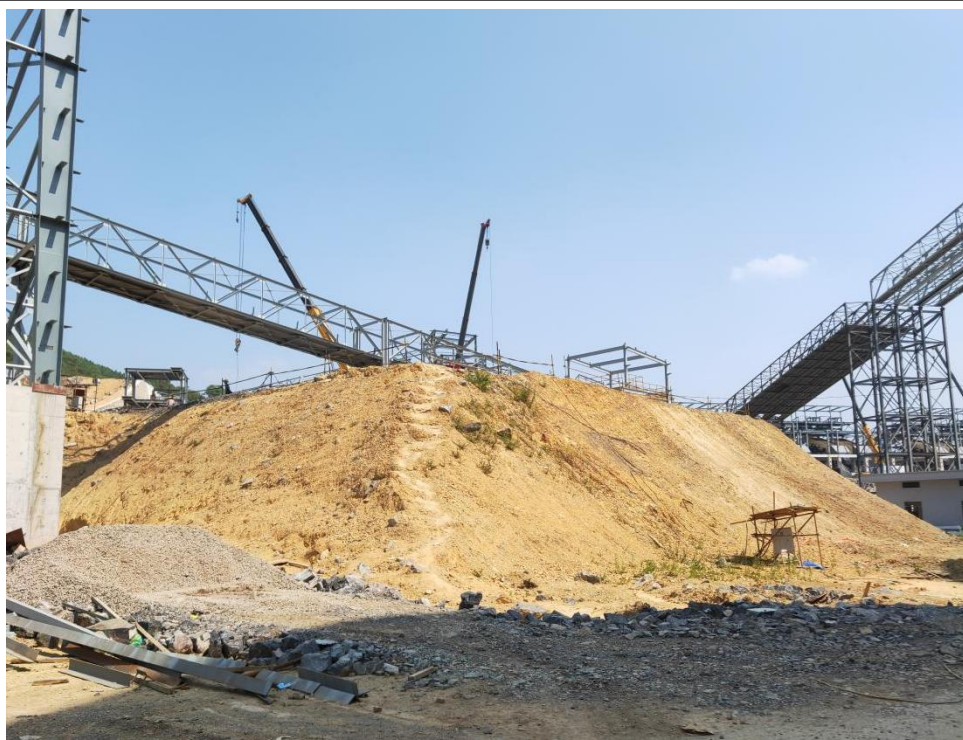
位置：主体工程区成品储存及发运区域东面，裸露土方

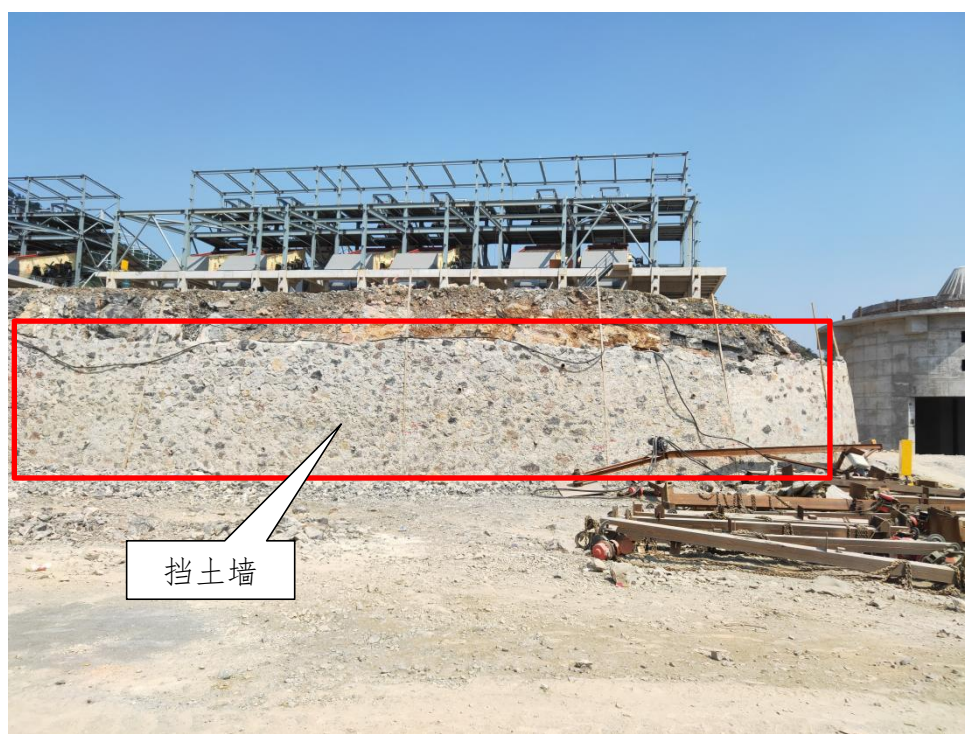
位置：主体工程区二级筛分车间西侧，存在高差区域砌筑挡墙

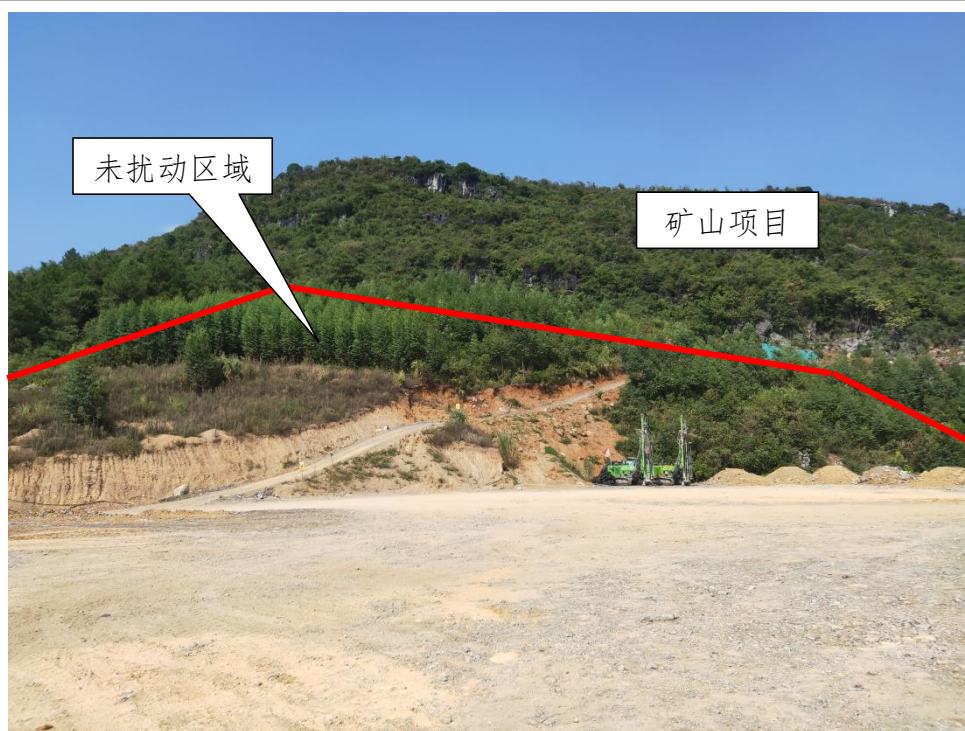
位置：主体工程区北面，未扰动区域现状

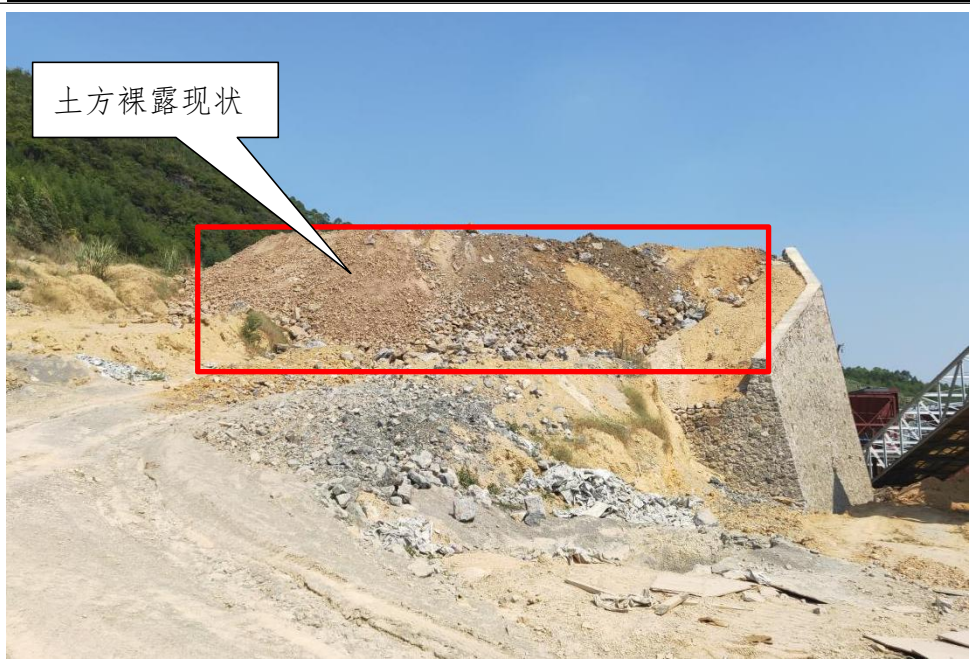
位置：主体工程区北面，挡土墙北侧填土后土方裸露现状
 拍摄时间：2022年9月

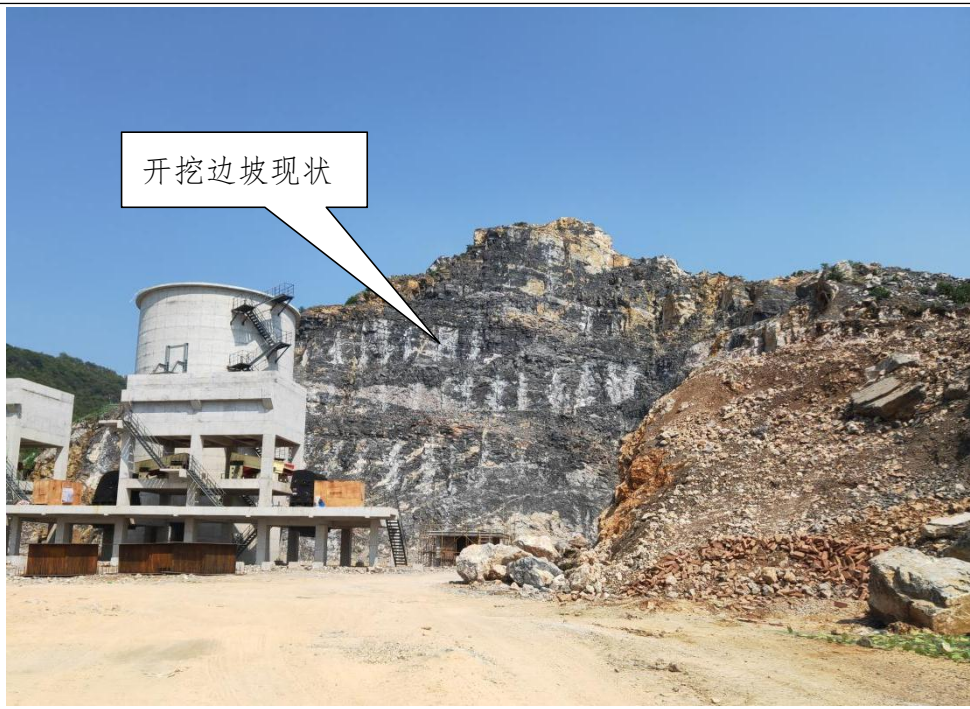
位置：主体工程区东面高边坡开挖现状
 拍摄时间：2022年9月

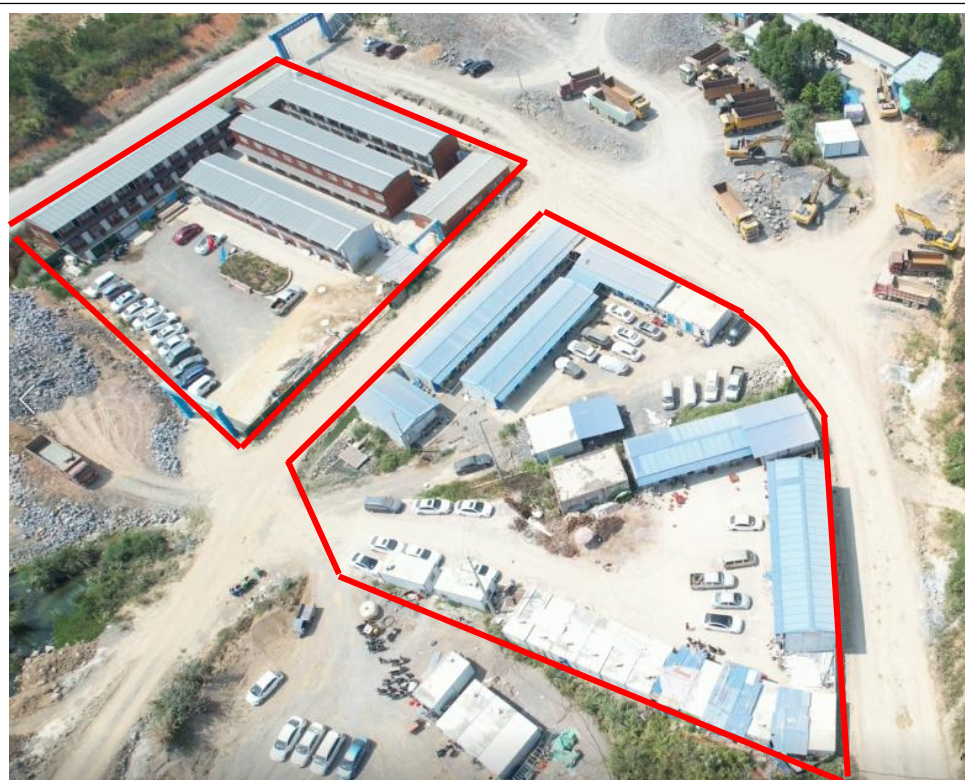
位置：施工生产
生活区整体扰
动现状
拍摄时间：2022
年 9 月

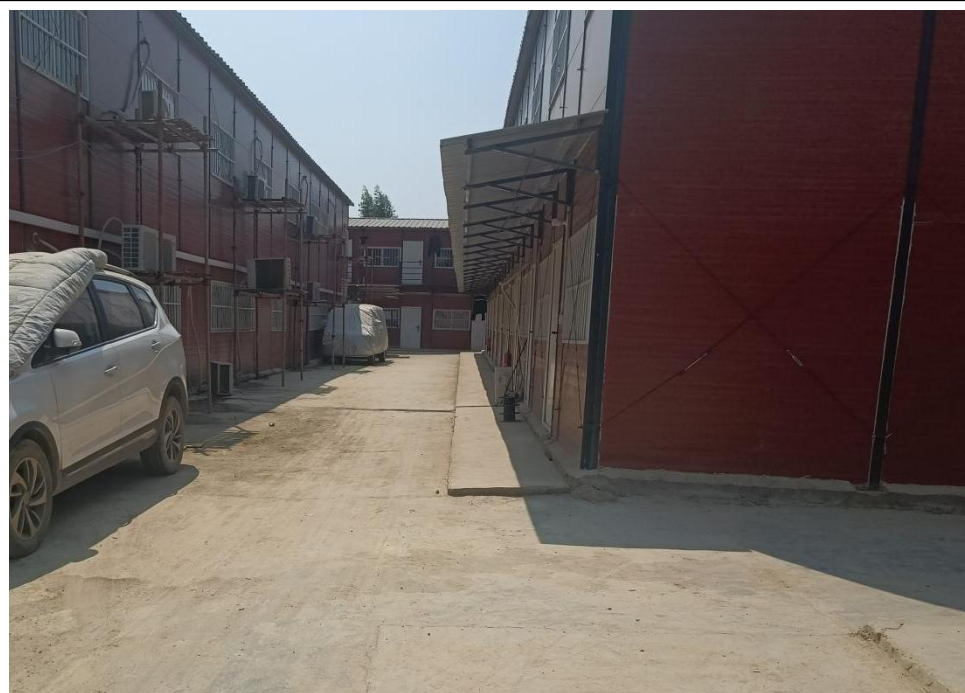
位置：施工生产
生活区现状
拍摄时间：2022
年 9 月

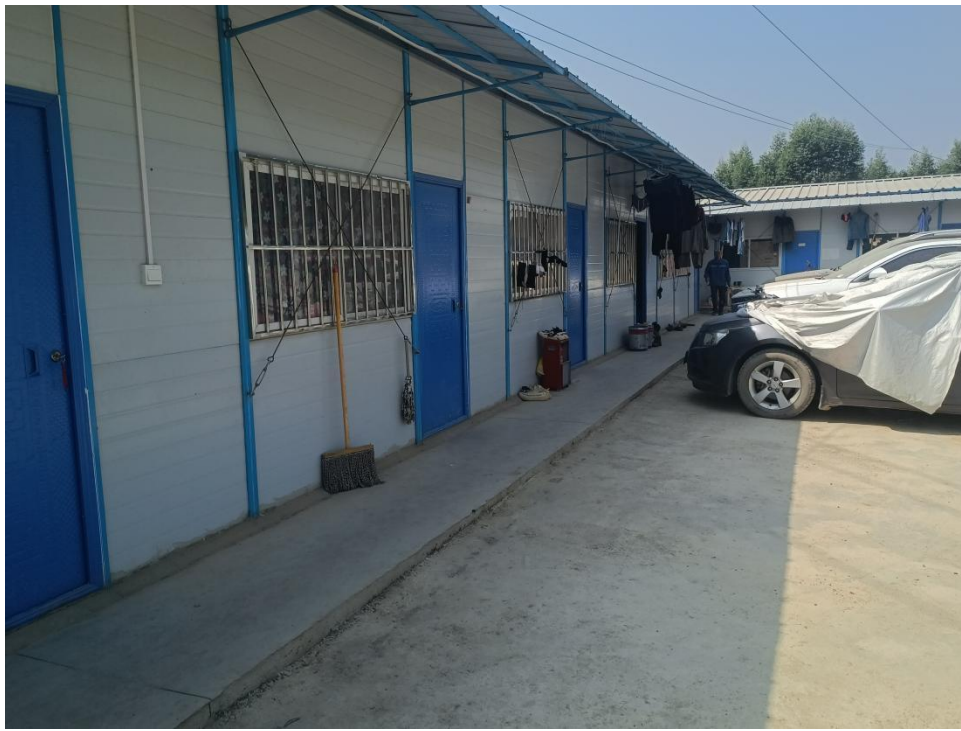
位置：施工生产
生活区现状
拍摄时间：2022
年 9 月

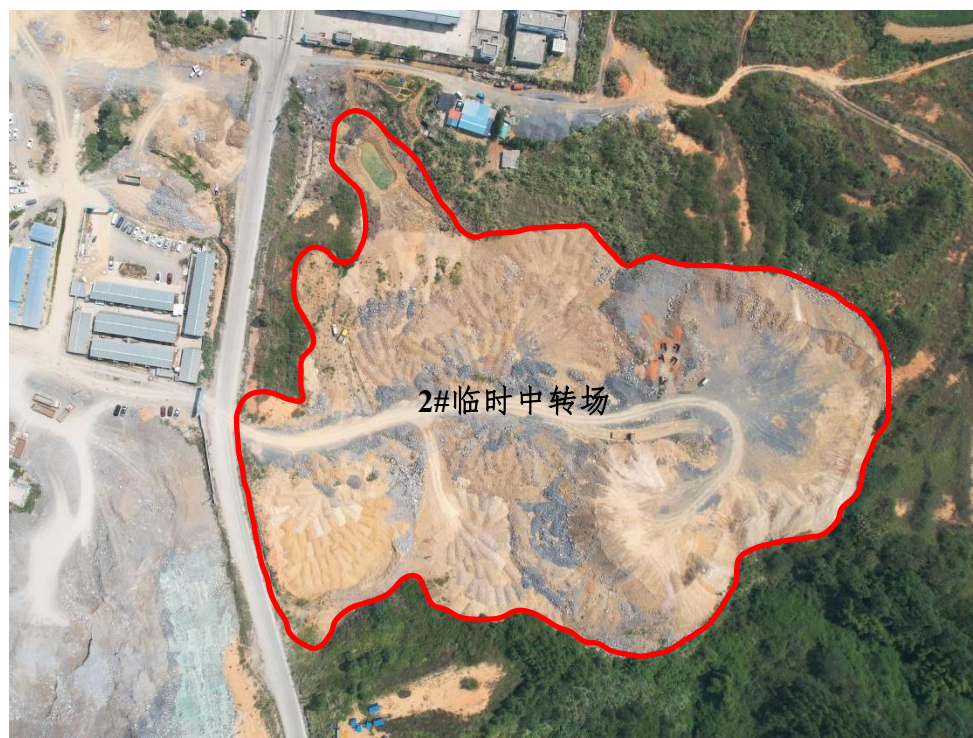
位置：2#临时中
转场整体扰动
现状（临时堆放
以土方为主）
拍摄时间：2022
年 9 月

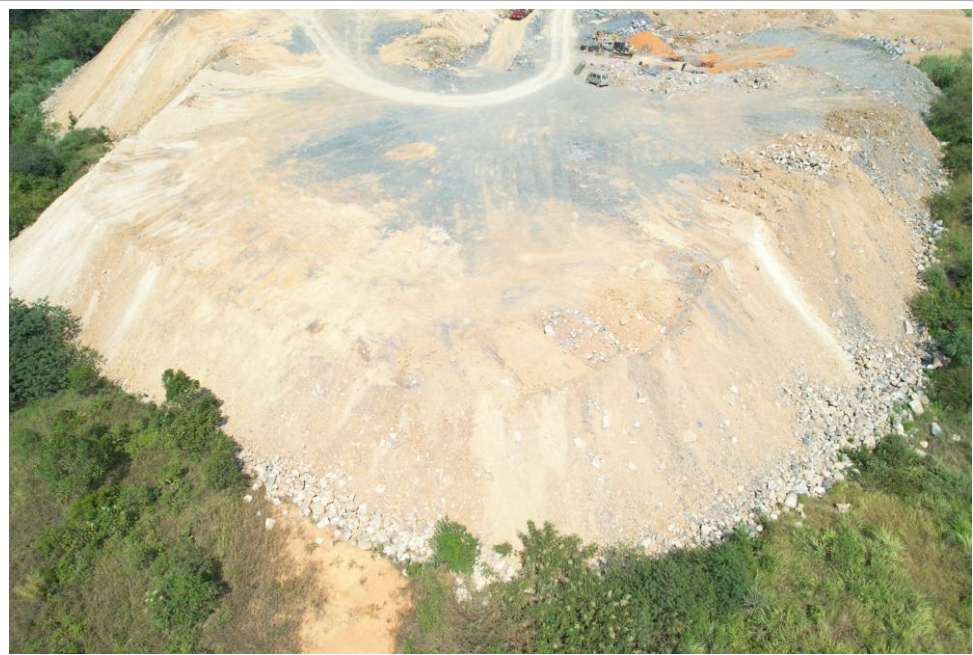
位置：2#临时中
转场土方裸露
现状
拍摄时间：2022
年 9 月

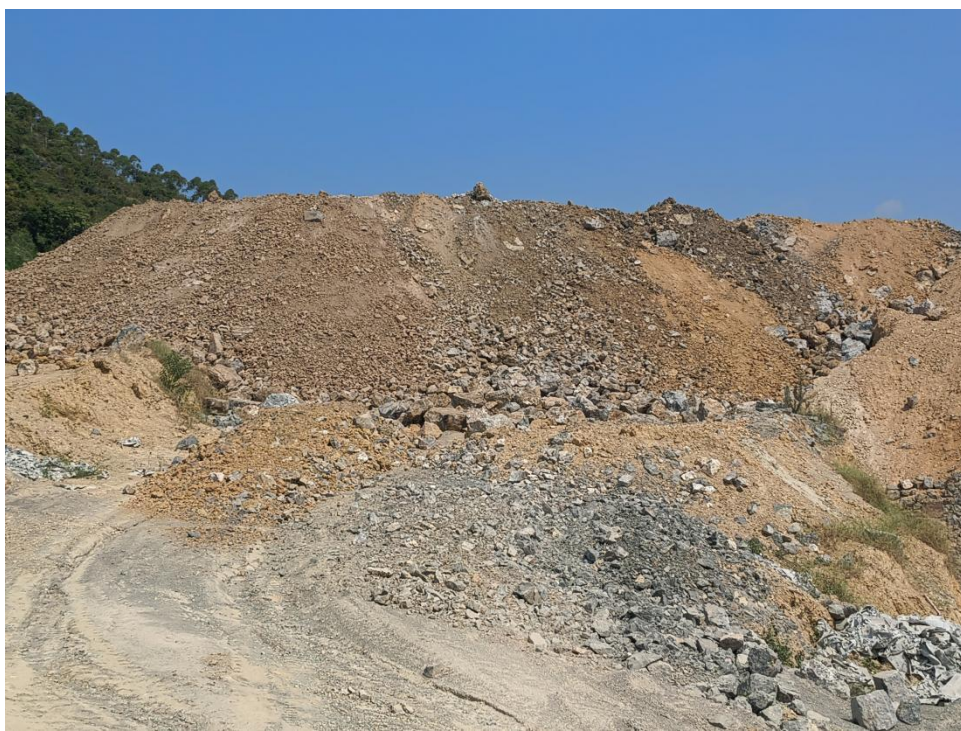
位置：2#临时中
转场土方裸露
现状

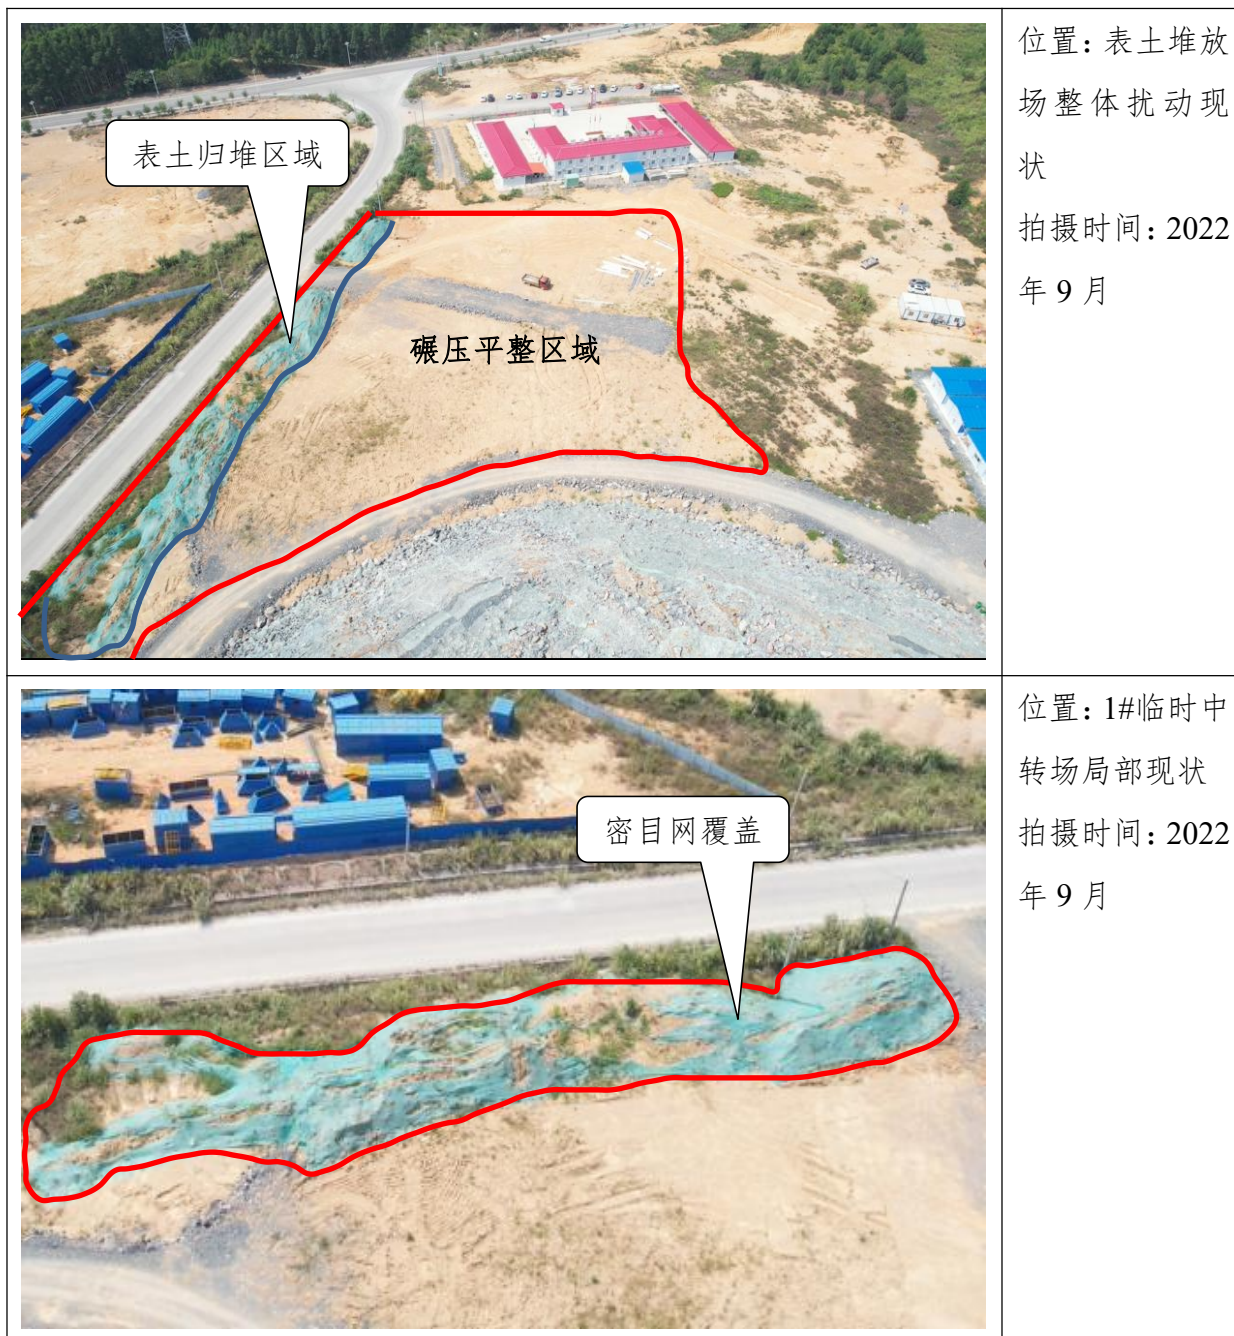
图 3.1-5: 表土堆放场场地照片

本项目表土堆放场主要用于堆放前期剥离的表土，根据现场调查监测，截止至 2022 年 9 月底，项目施工共布设有 1 处表土堆放场区，该区域非水土保持方案确定位置，为新增占地范围。本季度表土堆放场区无新增扰动面积，累计扰动面积约 0.70hm^2 。表土集中堆放在表土堆放场区西侧，堆放表土量约 0.30 万 m^3 ，并采取密目网进行临时覆盖。表土堆放东侧区域已进行碾压平整，后续作为存放机电设备的场地使用。表土堆放场东侧区域地表裸露时间较长，遇降雨时易造成水土流失，影响周边环境。表土堆放场区现状如图 3.1-5 所示。
