南丹县综合交易市场工程

# 水土保持监测季度报告

(2022 年第 4 季度)

监测单位: 广西南宁师源环保科技有限公司

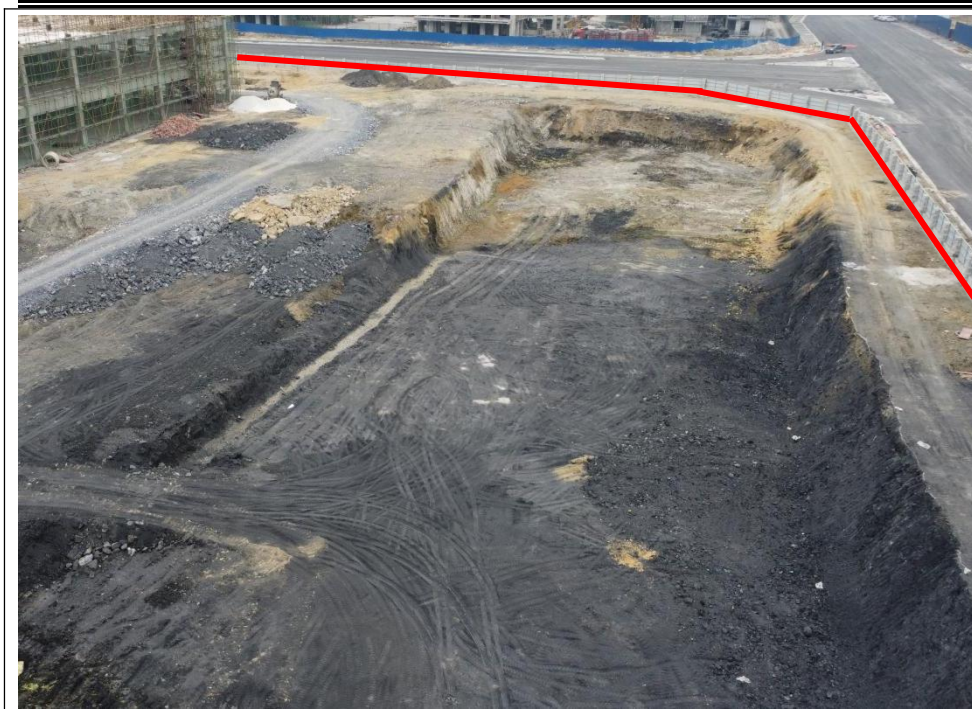
位置：主体工程区西北侧  
扰动现状  
拍摄时间：  
2022年12月

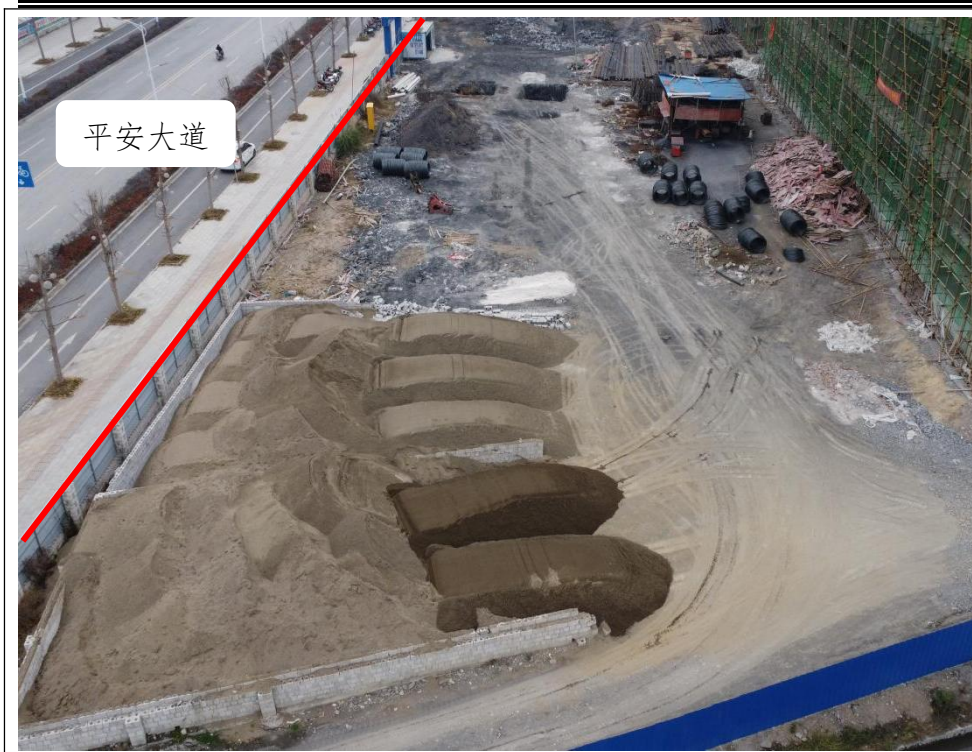
位置：主体工程区东南侧  
扰动现状  
拍摄时间：  
2022年12月

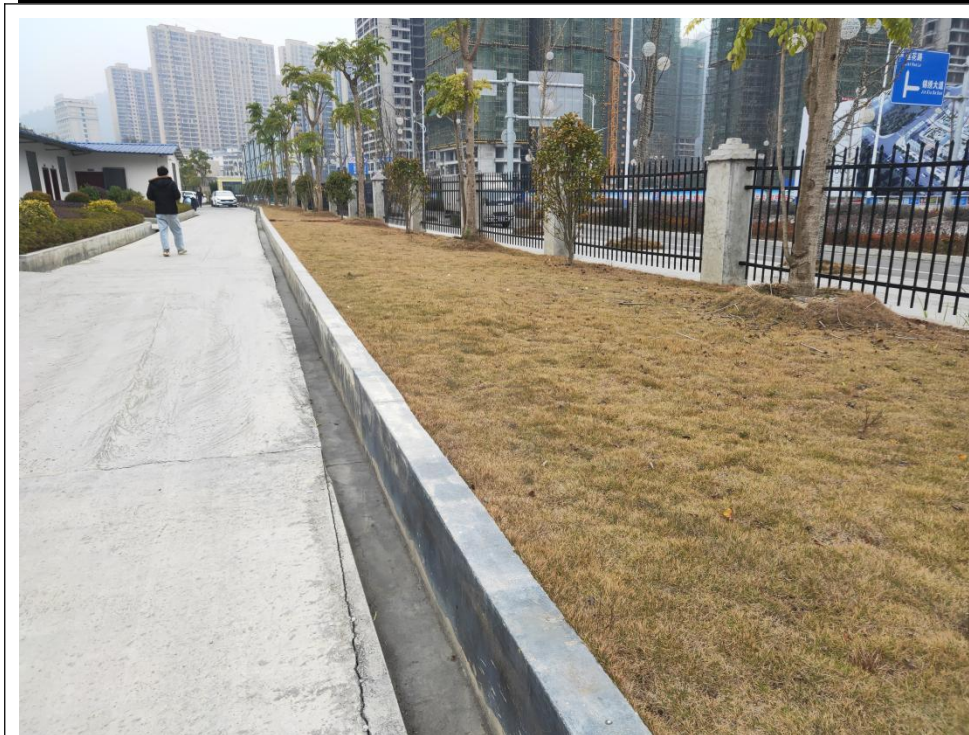
位置：1#施工  
营地区绿化  
区域及临时  
排水沟现状  
拍摄时间：  
2022年12月

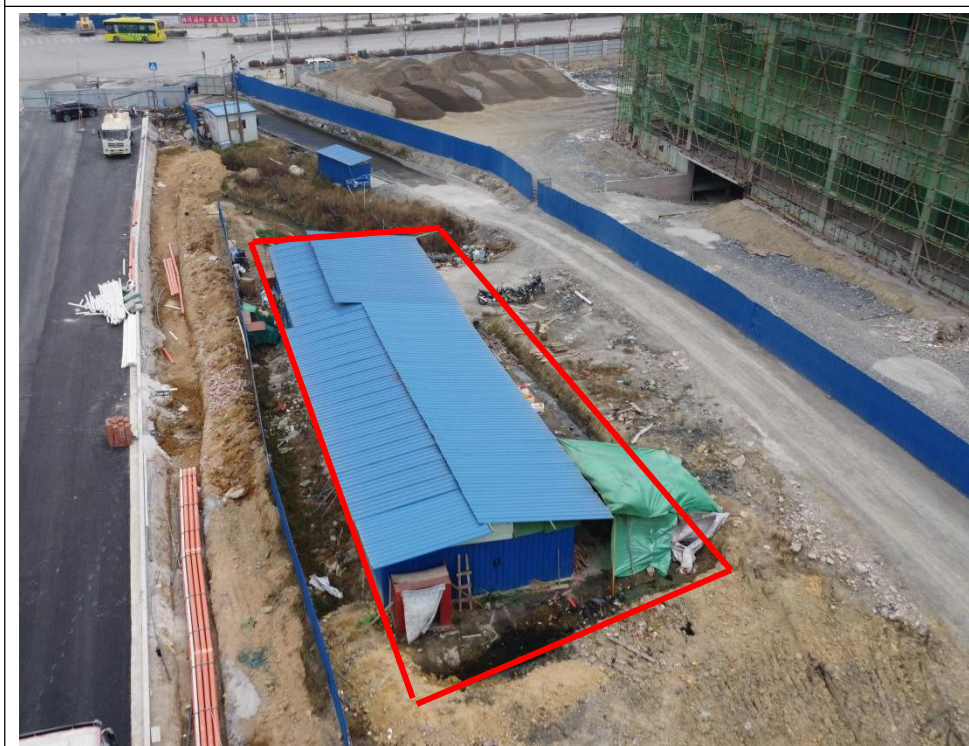
位置：2#施工  
营地区整体  
扰动现状  
拍摄时间：  
2022年12月

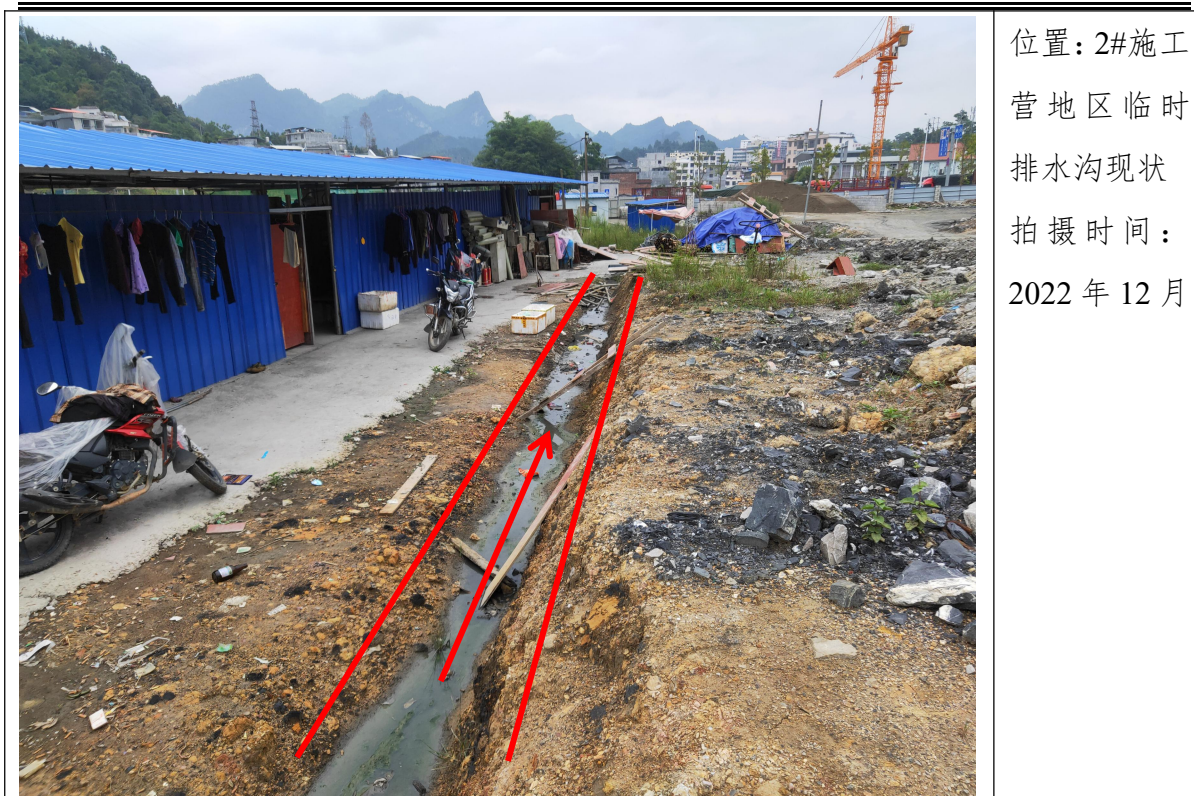
位置：2#施工  
营地区临时  
排水沟现状  
拍摄时间：  
2022年12月

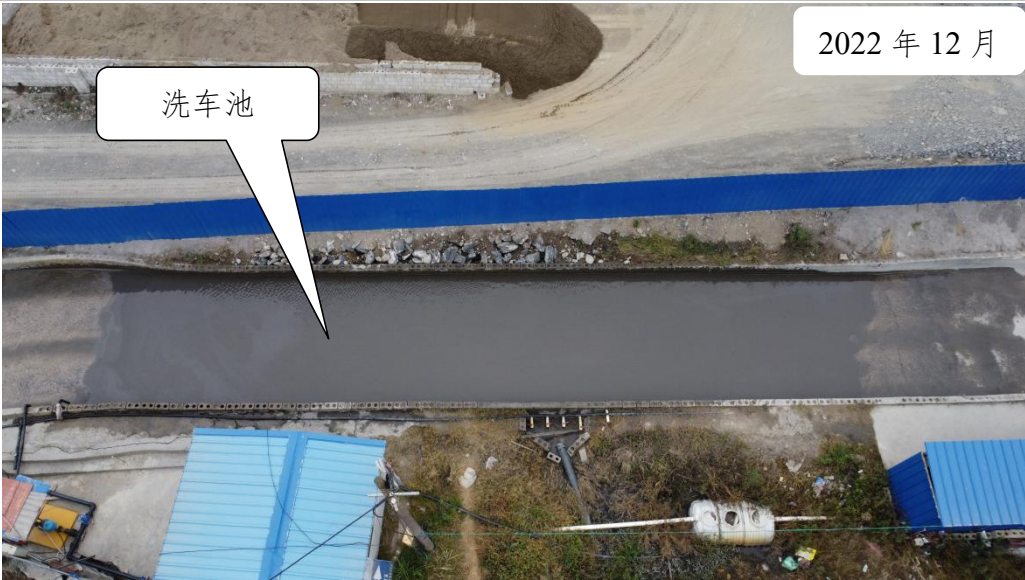
<b>主体工程区</b>	
现状水土保持措施	<p>现阶段主体工程区内正在进行建构筑物建设阶段，除建构筑物外，其余地表大多处于裸露状态，现阶段处于水土流失易发阶段。主体工程区施工前期已进行表土剥离，并在土方运输出入口处设置有洗车池。截止 2022 年 12 月底，本季度主体工程区无新增有水土保持措施。</p>
水土保持措施照片	<div style="text-align: right; border: 1px solid black; border-radius: 5px; padding: 2px; display: inline-block;">2022 年 12 月</div>

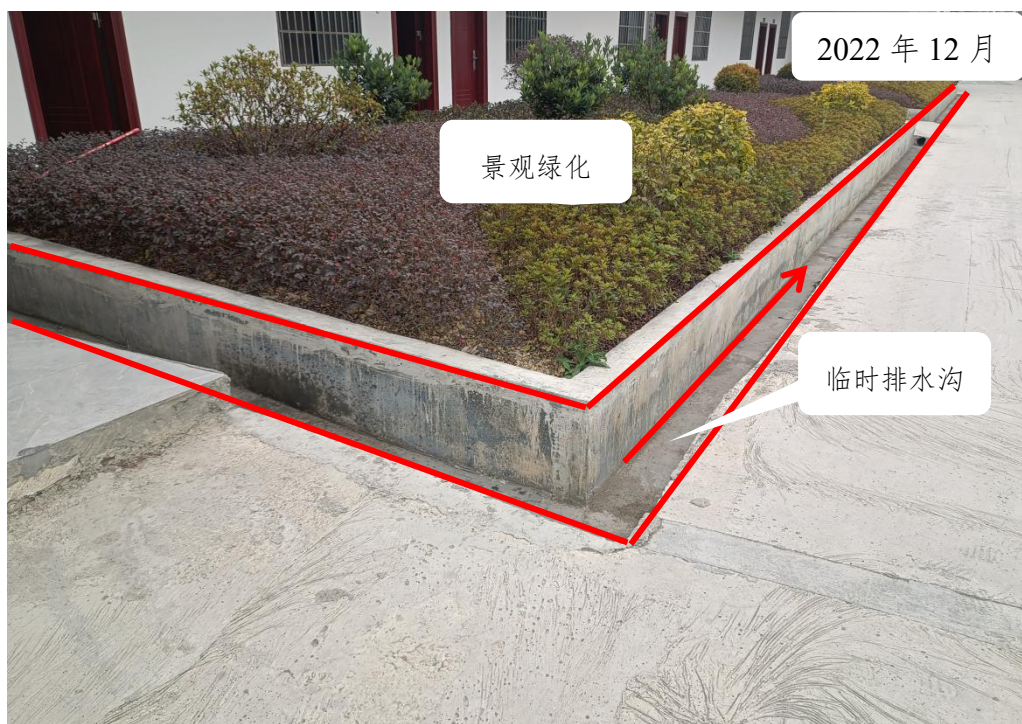
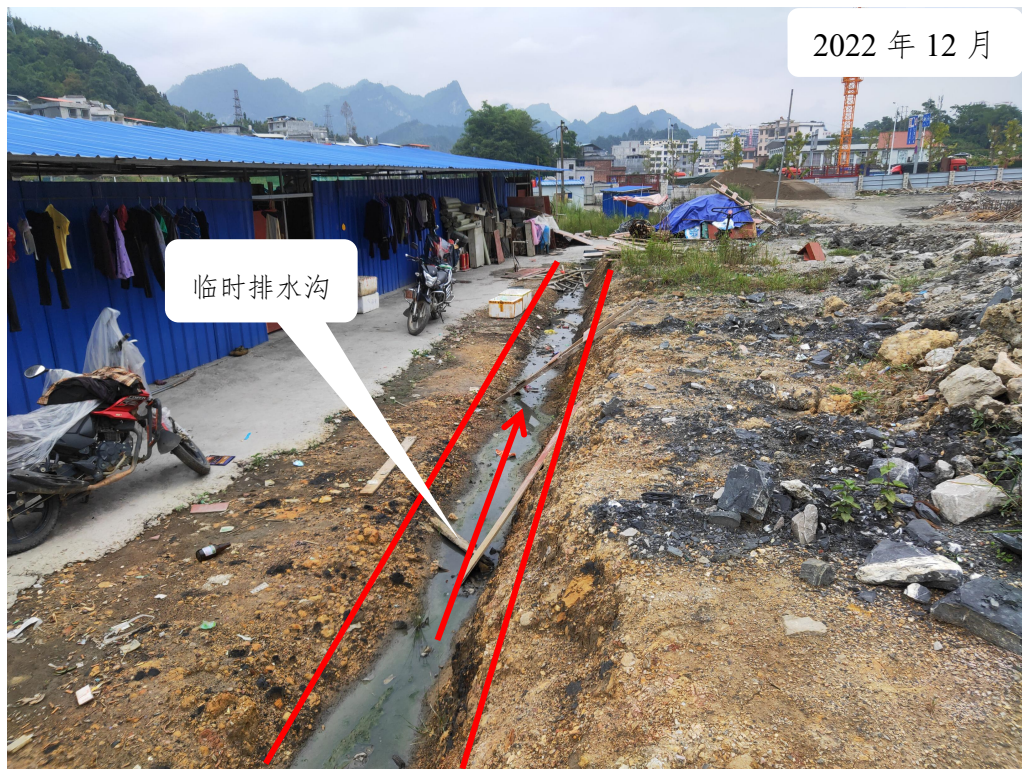
<b>施工营地区</b>	
现状水土保持措施	<p>根据监测结果，1#施工营地现状已进行景观绿化，绿化前进行绿化覆土，在场区内已布设有临时排水沉沙；2#施工营地区在周边已布设有临时排水沟。截止 2022 年 12 月底，本季度施工营地区无新增有水土保持措施，现状已有的临时排水沟排水效果较好。</p>

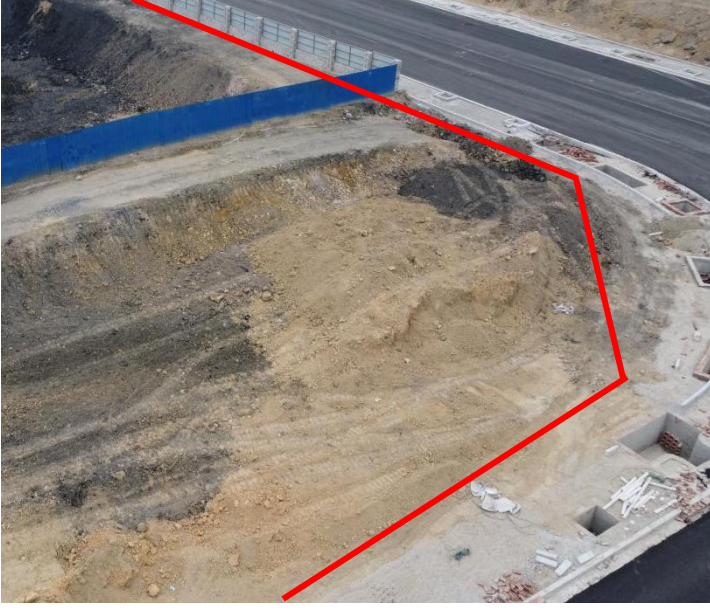
<p><b>位置：</b>主体工程区西北角</p> <p><b>问题：</b>土方处于裸露状态，无临时覆盖措施，遇降雨时容易造成水土流失。</p> <p><b>建议：</b>建议沿项目红线开挖临时排水沟，用于汇集施工雨水；遇降雨前对裸露土方采用密目网进行临时覆盖，避免或减少施工时的水土流失。</p>

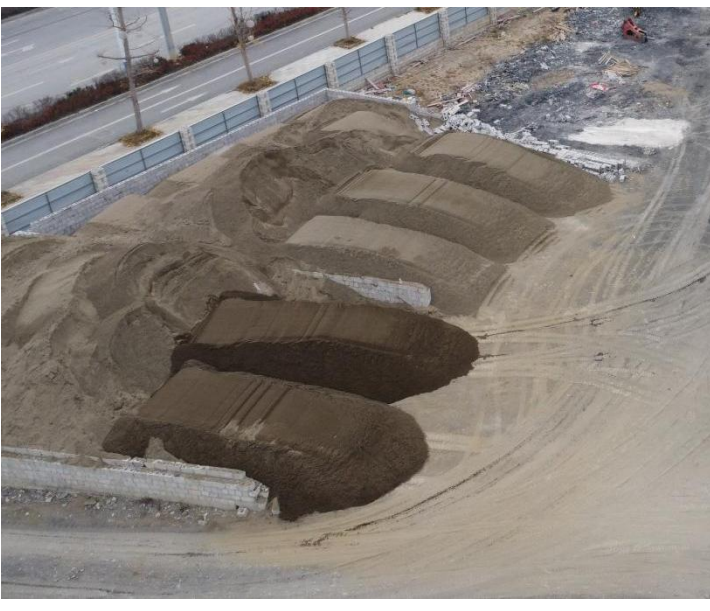
<p><b>位置：</b>主体工程区东南侧</p> <p><b>问题：</b>砂石料处于裸露状态，无临时覆盖措施，遇降雨时容易造成水土流失。</p> <p><b>建议：</b>建议遇降雨前对裸露砂石料采用彩条布进行临时覆盖，避免或减少施工时的水土流失。</p>
