“千家瑶寨·万户瑶乡”中国白裤瑶

民族风情小镇

水土保持监测季度报告

(2021 年第四季度)

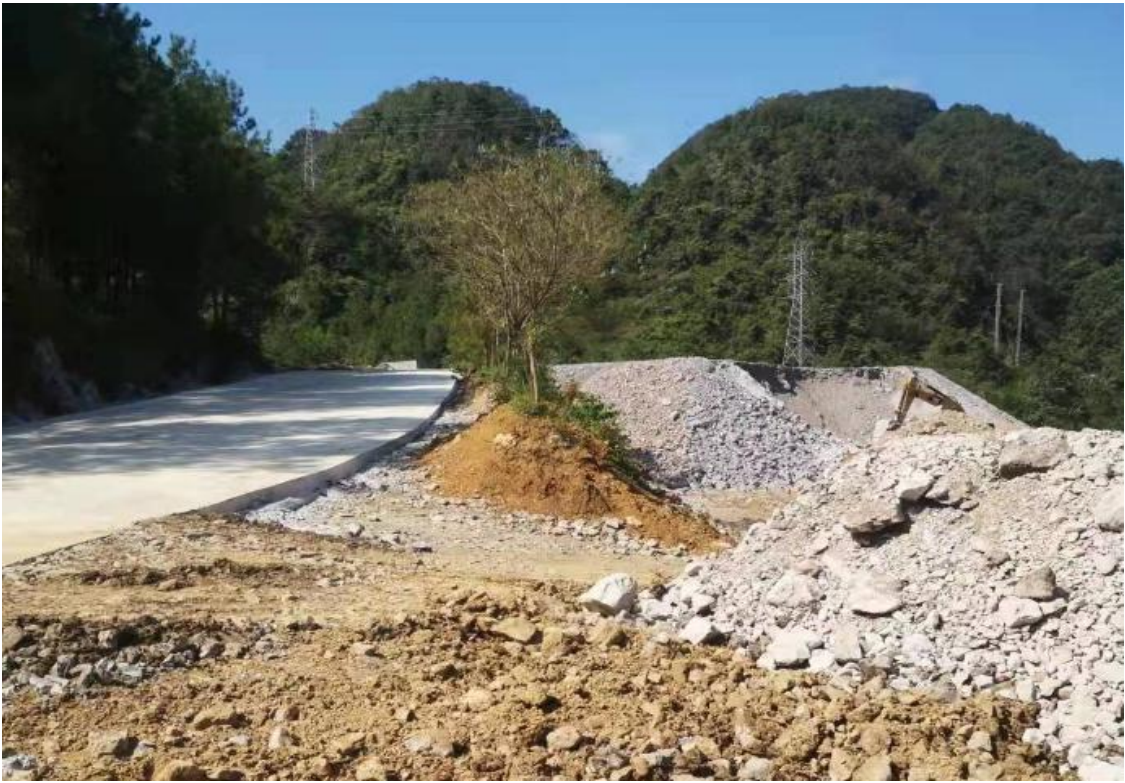
主体工程施工现状（一）

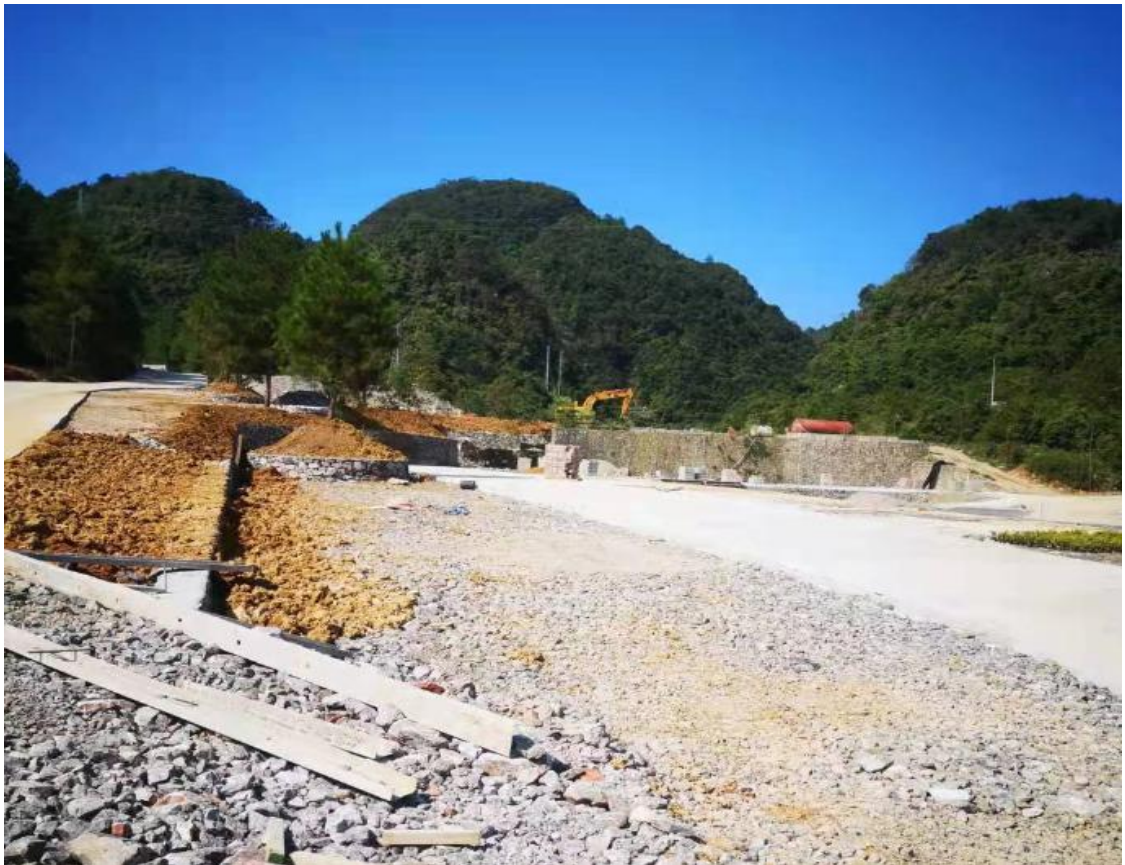
主体工程施工现状（二）

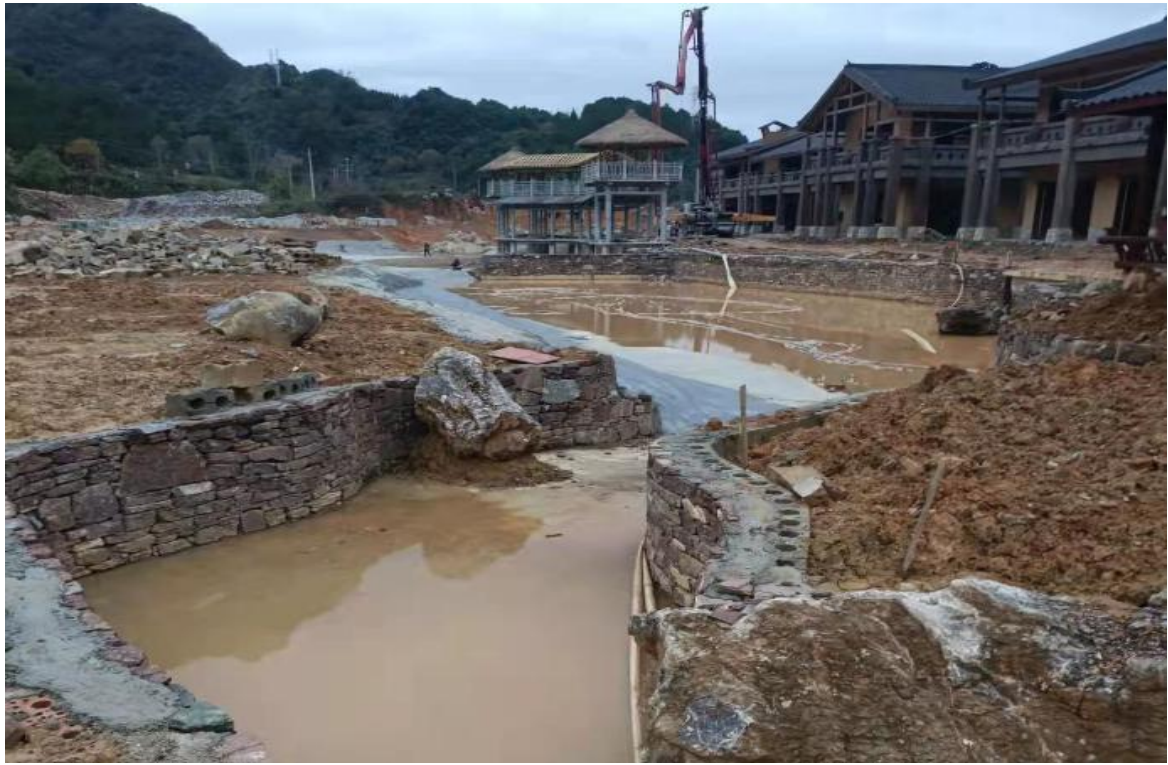
主体工程施工现状（三）

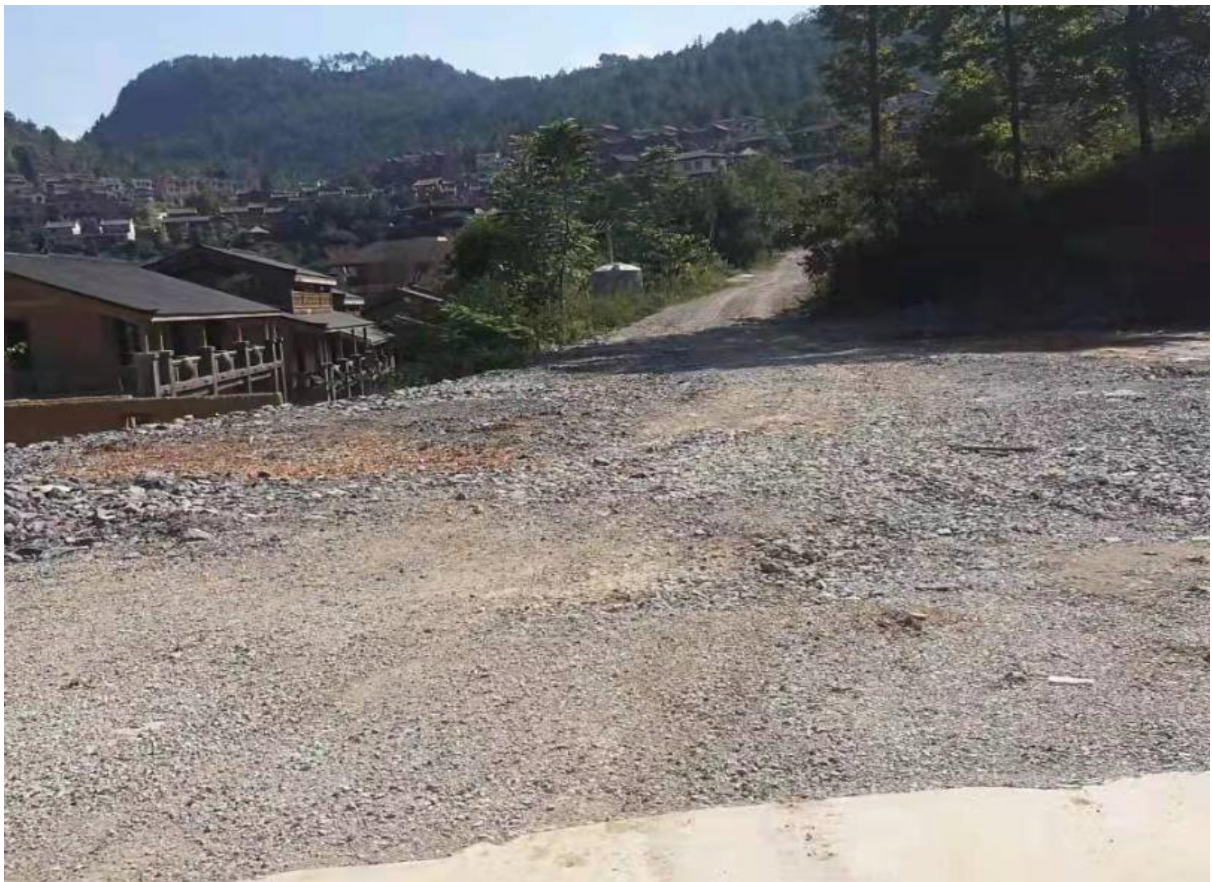
主体工程施工现状（四）

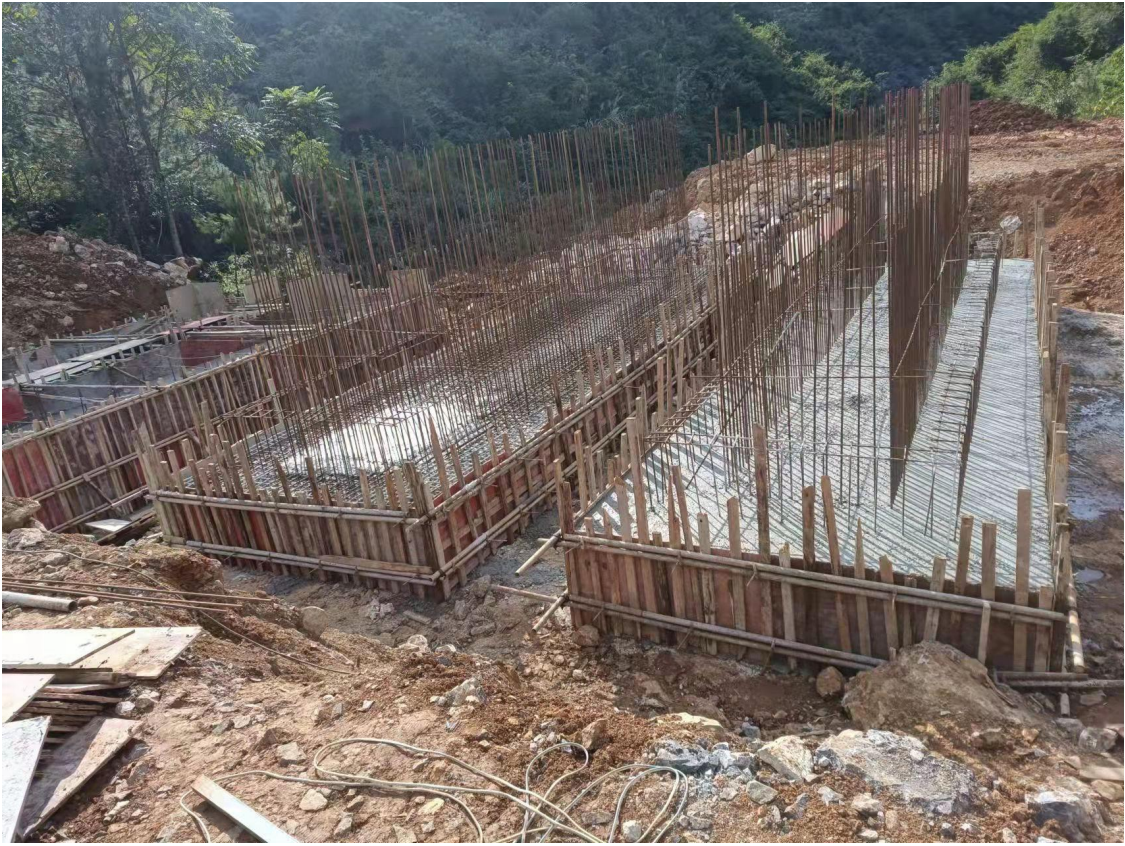
主体工程施工现状（五）

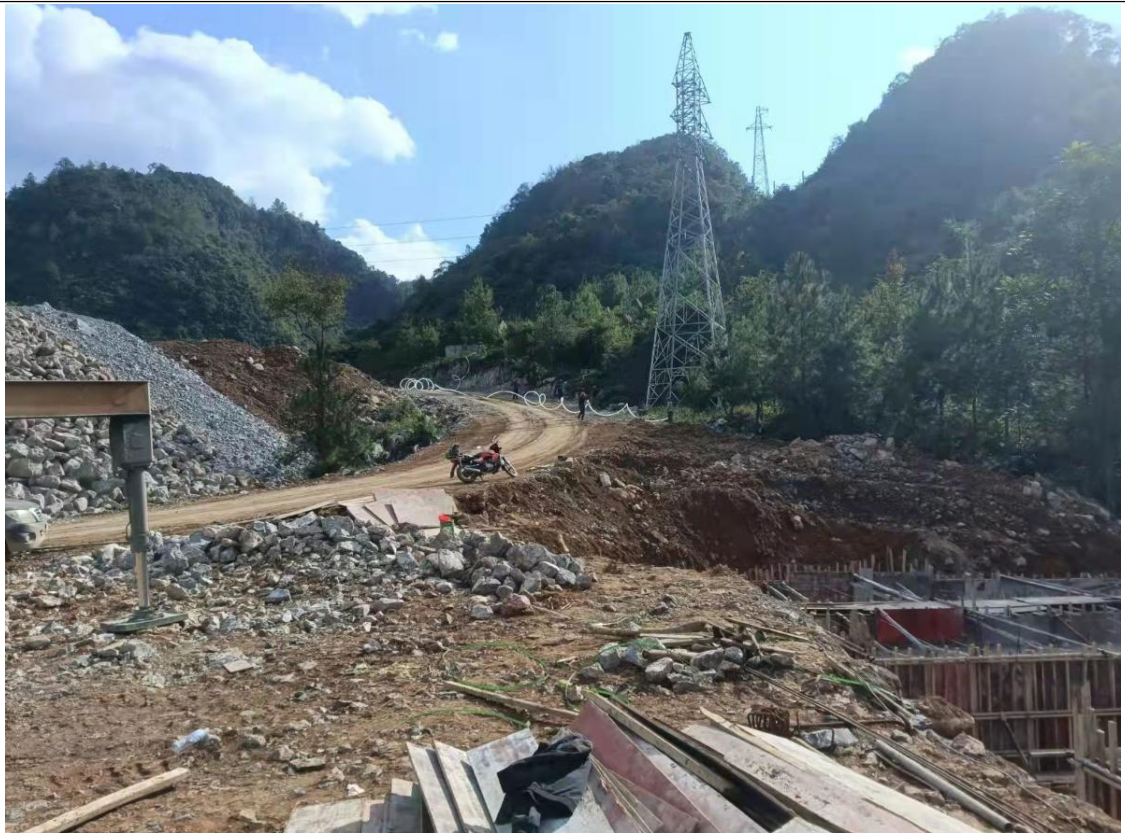
道路连接区施工现状
