“千家瑶寨·万户瑶乡”中国白裤瑶民族风情小镇

水土保持监测季度报告

(2022年第2季度)

监测单位：广西南宁师源环保科技有限公司

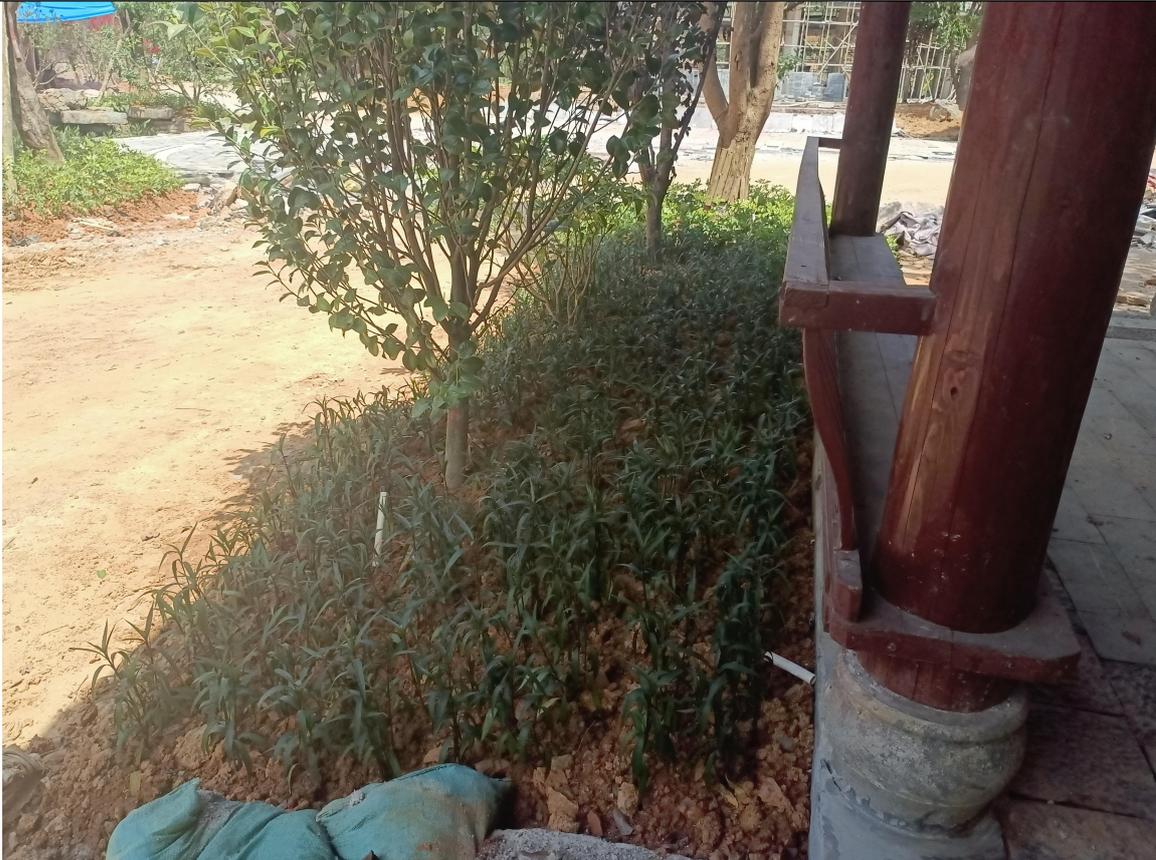
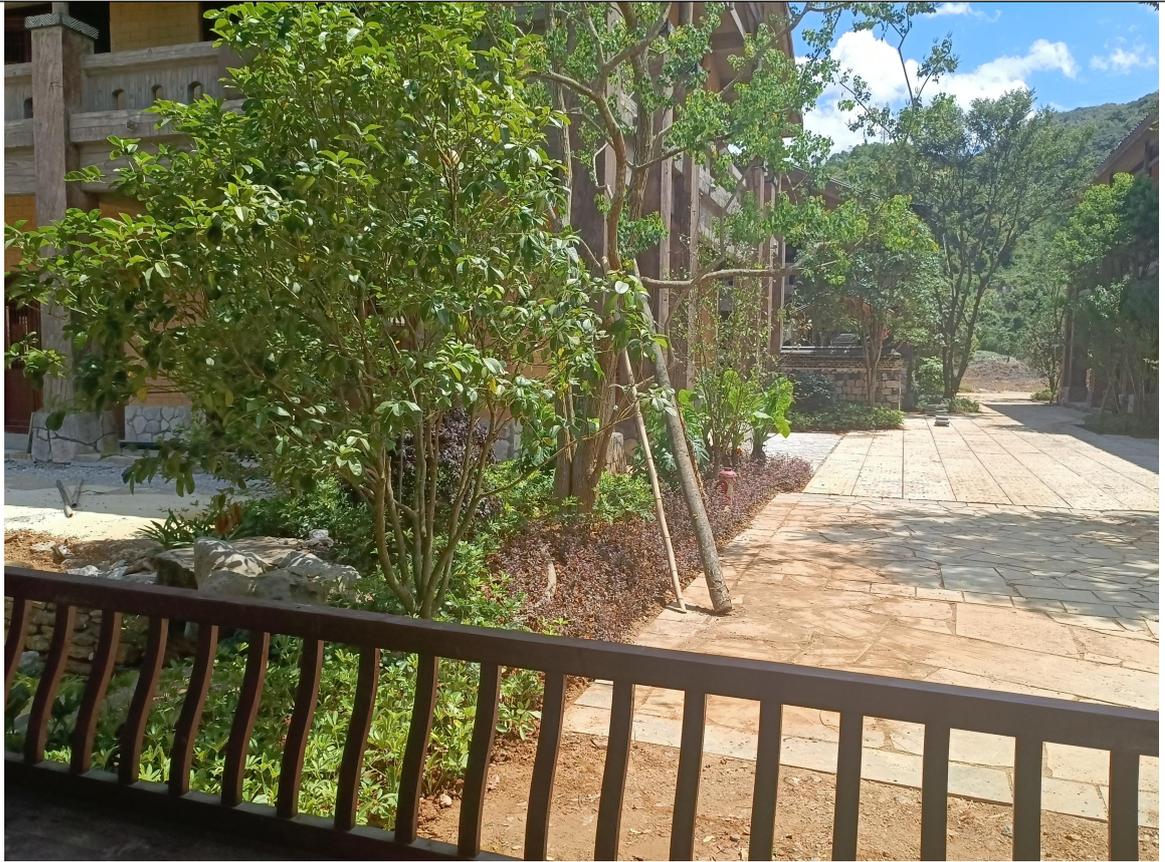
主体工程建设区	
现状水土保持措施	<p>经过现场勘查,施工单位在施工过程中在主体工程区 A 地块内已采取绿化措施,提高了主体工程城区的绿化率,防止雨水对裸露地表的直接冲刷;主体工程区内部及周边已开挖排水沟,将工程区内的雨水向外排出,避免了雨水淤积在主体工程区内。</p>
水土保持措施照片

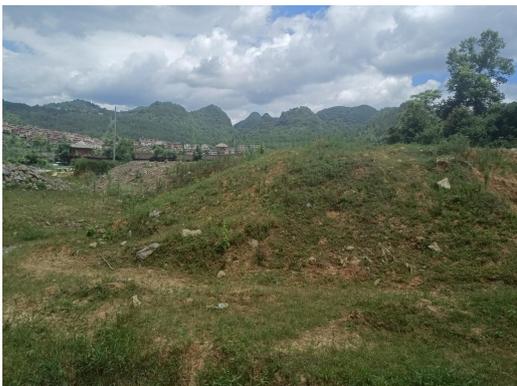
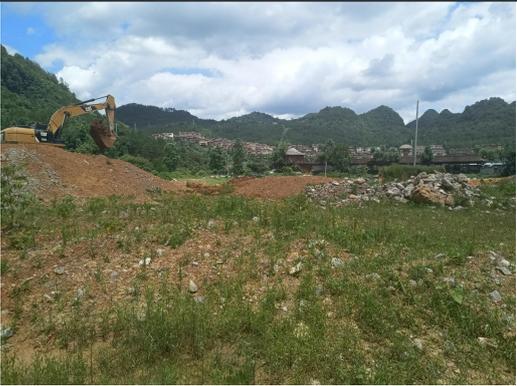
临时堆土场区		
现状水土保持措施	<p>经过现场调查，临时堆土场区的土石方已开始用于回填，堆土前施工单位已在该区域周围开挖临时排水沟及临时沉砂池。</p>	
水土保持措施照片
