大明象州绿色建材产业园

水土保持监测季度报告

(2022 年第 3 季度)

监测单位：广西南宁师源环保科技有限公司

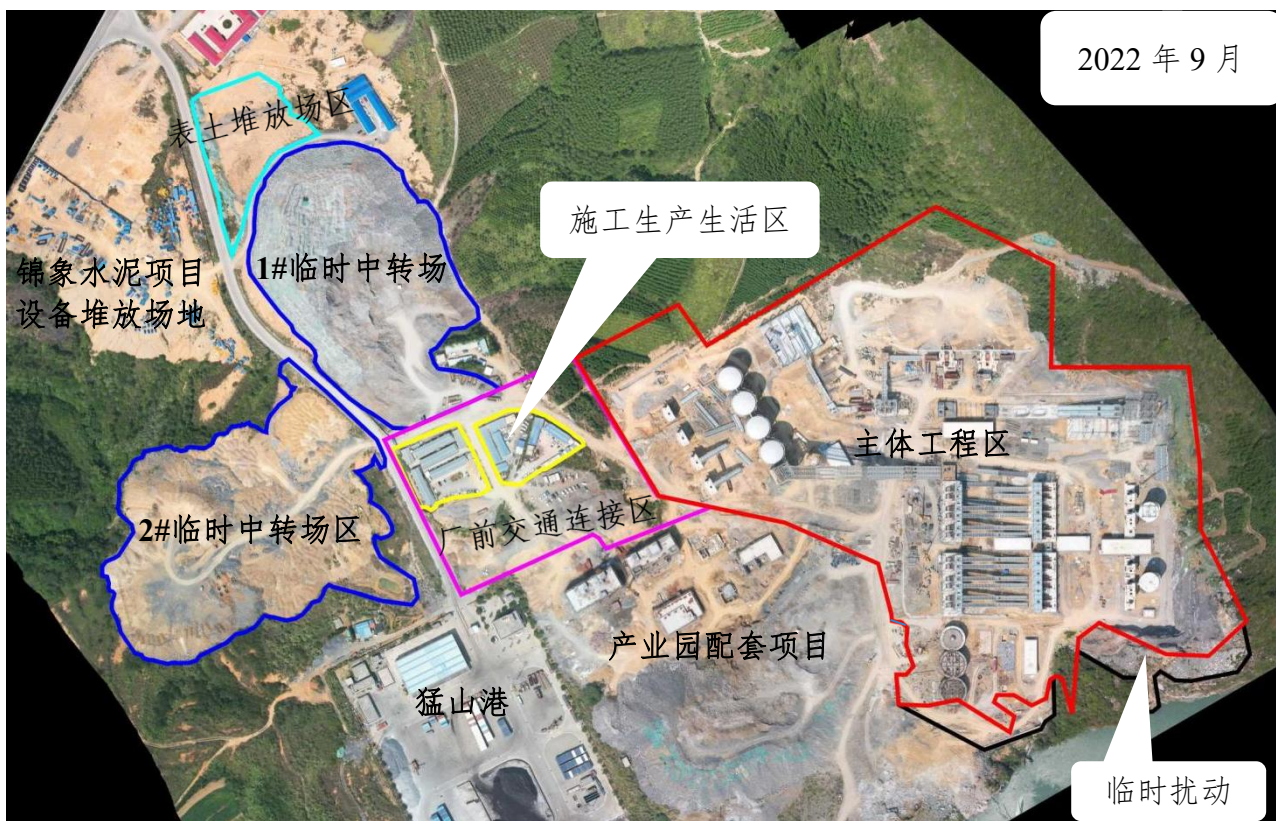
图 3.1-1 本项目整体扰动范围图

本项目于 2021 年 9 月开工建设，截止 2022 年 9 月底，项目建设区已基本处于扰动状态，根据现状调查监测，本项目建设过程中整体扰动面积约 21.00hm²，主要表现为表土堆放场及临时中转场区等临时占地的增加。本项目现阶段地表扰动情况详见图 3.1-1。

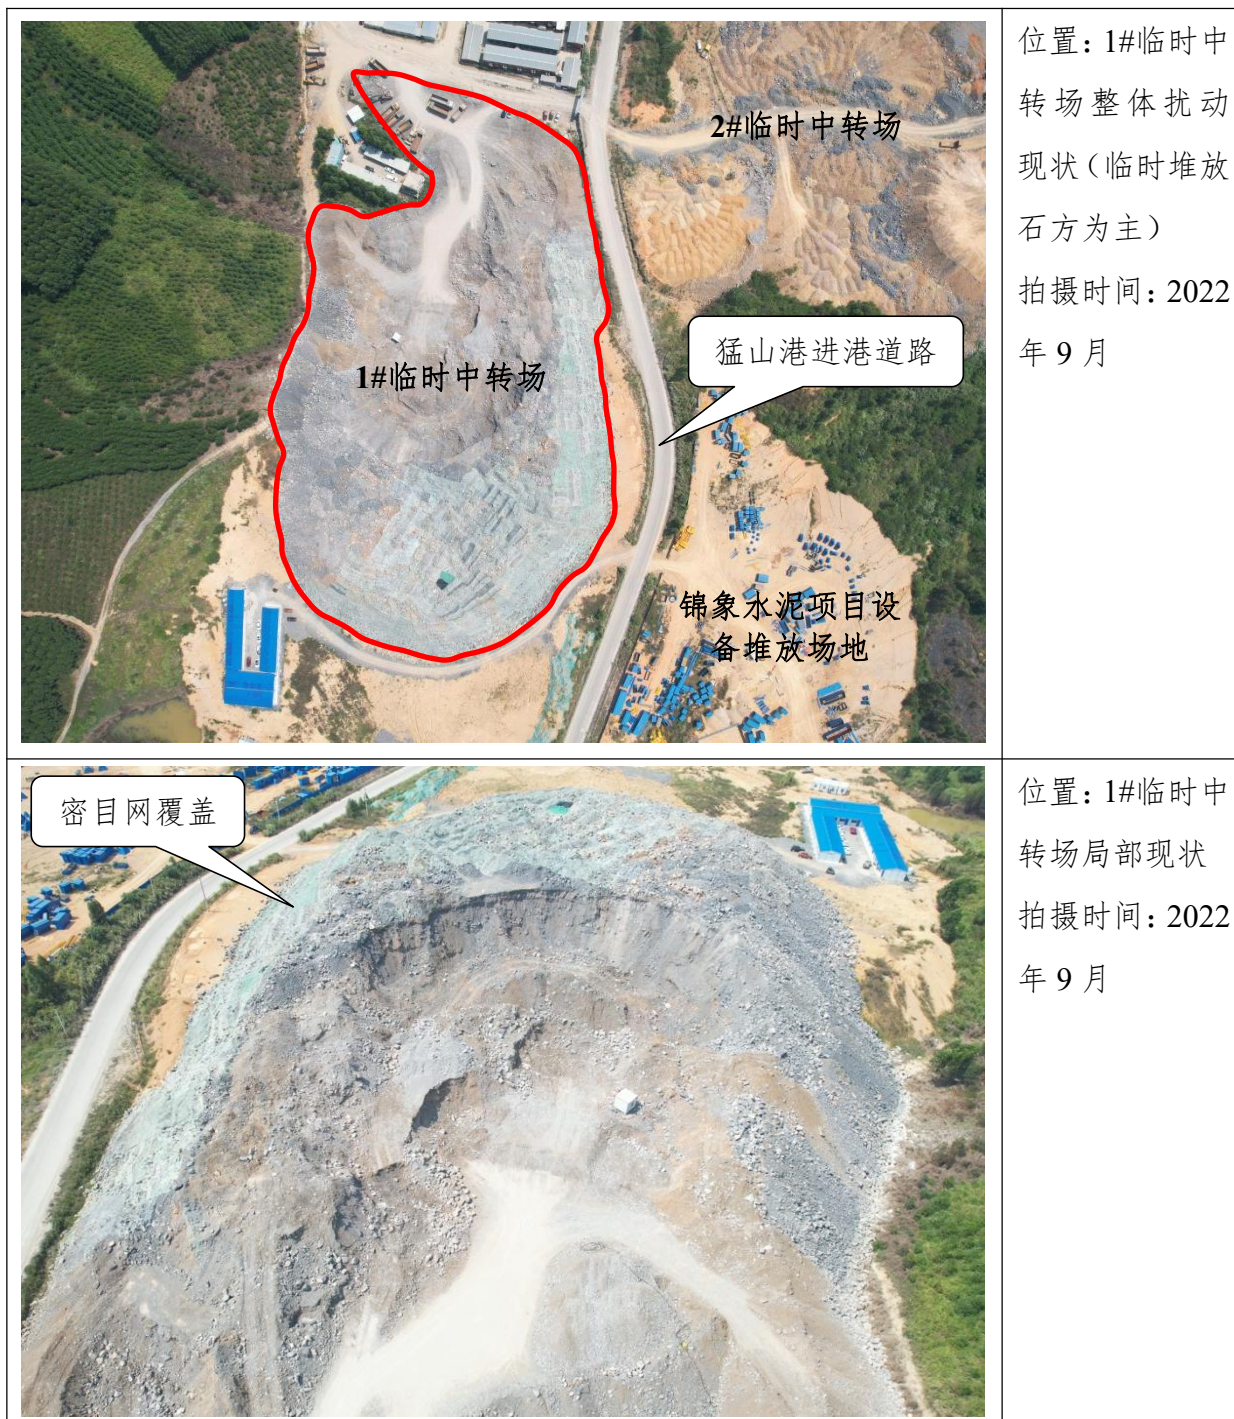
图 3.1-4: 临时中转场场地照片

本项目临时中转场主要用于堆放施工期间开挖的土方、石方。根据现场调查监测，截止至 2022 年 9 月底，项目施工共设置 2 处临时中转场，其中 1#临时中转场为方案确定位置，主要用于堆放石方；2#临时中转场区为施工期间确定的位置，主要暂放未及时回填的土石方。本季度临时中转场区新增扰动面积约 0.05hm^2 ，新增扰动面积为 2#临时中转场东南侧扰动区域，临时中转场累计扰动总面积约 6.65hm^2 。临时中转场区调查情况详见表 3.1-1 和图 3.1-4。

序号	行政区	位置	中心坐标	占地面积 (hm ²)	最大堆 高 (m)	临时堆放量(万 m ³)		水土保持措施	问题及隐患
						本季度 新增	已堆总 量)		
1#		厂区 西北面	E109.564566 564° , N23.9046367 75°	3.05	20	0.00	27.01	施工单位已在西 侧、北侧区域采取 密目网进行覆盖, 并在其西南处开 挖临时排水沟。	水保方案批复 的位置,但堆放 高度较高,易对 周边环境造成 一定安全隐患。
2#	象州 县石 龙镇	厂区 西面	E109.564146 890° , N23.9039938 00°	3.60	7	0.00	8.28	施工单位已在东 侧、北侧开挖一条 长约为 200m,宽 约为 0.67m,高约 为 0.51m 的临时排 水沟,并在排水沟 末端开挖有集水 池。	非水保方案批 复的位置,其周 边无拦挡措施, 除东侧及北侧 侧外,其他区域 无排水措施。
合计				6.65		0.00	35.29

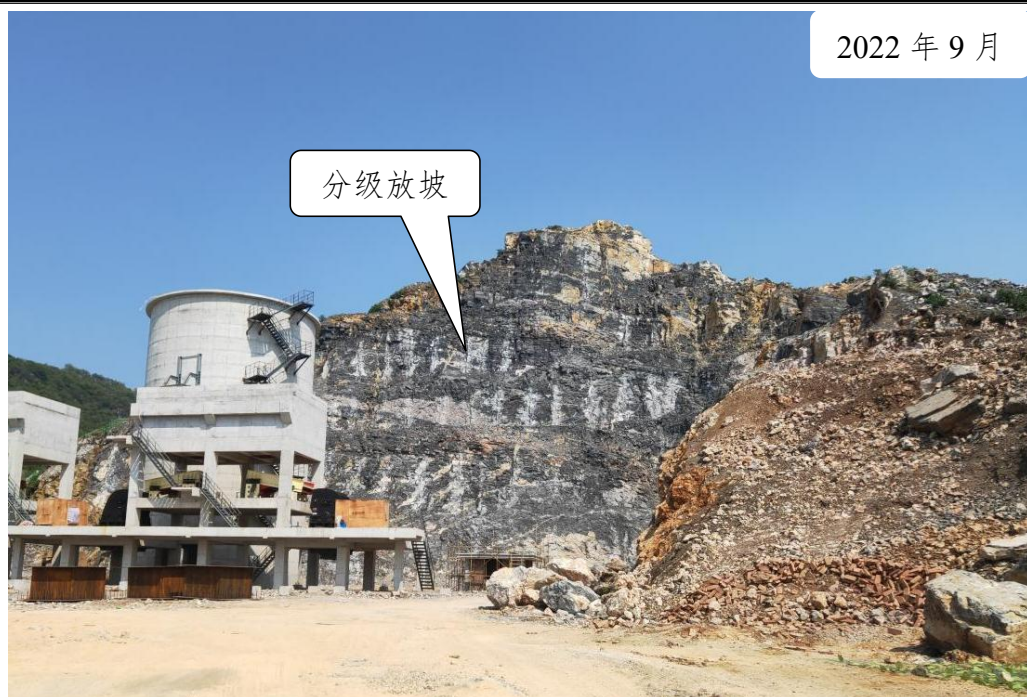
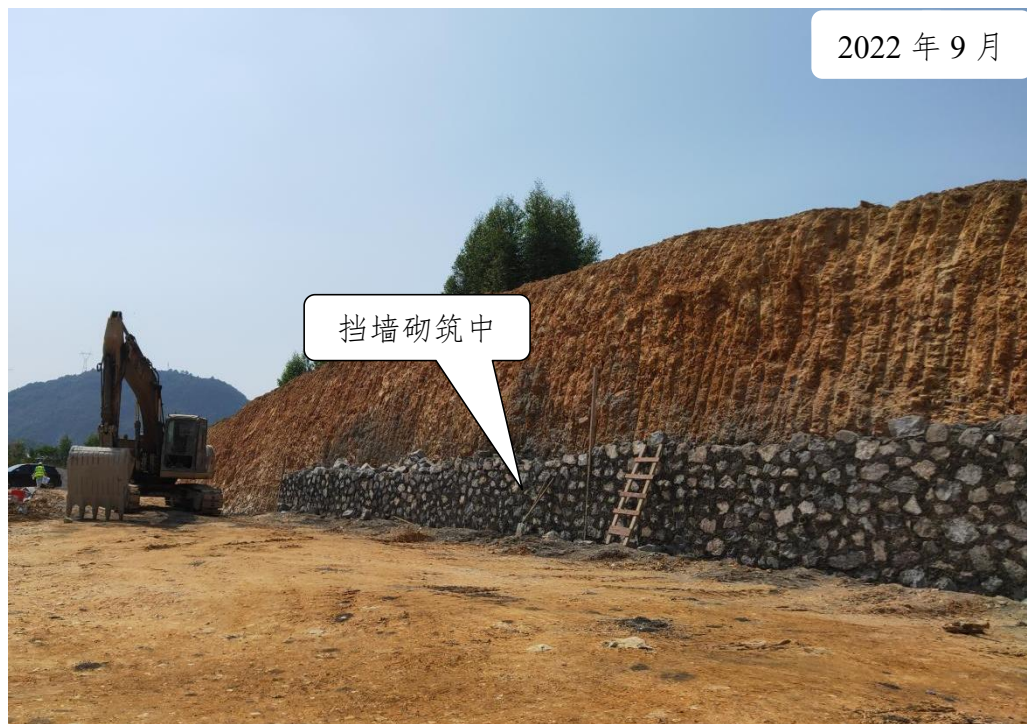
主体工程区	
现状水土保持措施	<p>现阶段主体工程区内正在进行建构筑物建设阶段，除建构筑物外，其余地表大多处于裸露状态，现阶段处于水土流失易发阶段，截止至 2022 年 9 月底，施工区前期主体工程区南面临近柳江区域、北面临近矿山区域已建成混凝土挡土墙，主体工程区内较大边坡已进行分级放坡处理。本季度对主体工程区西北侧边坡进行削坡后在坡脚砌筑挡墙，对主体工程区东侧边坡采取密目网进行覆盖，新增密目网覆盖面积 3500m³。</p>
水土保持措施照片	<div style="text-align: right; margin-bottom: 10px;">2022 年 9 月</div>   <div style="text-align: right; margin-bottom: 10px;">2022 年 9 月</div>
