南丹县综合交易市场工程

# 水土保持监测季度报告

(2022 年第 4 季度)

监测单位: 广西南宁师源环保科技有限公司

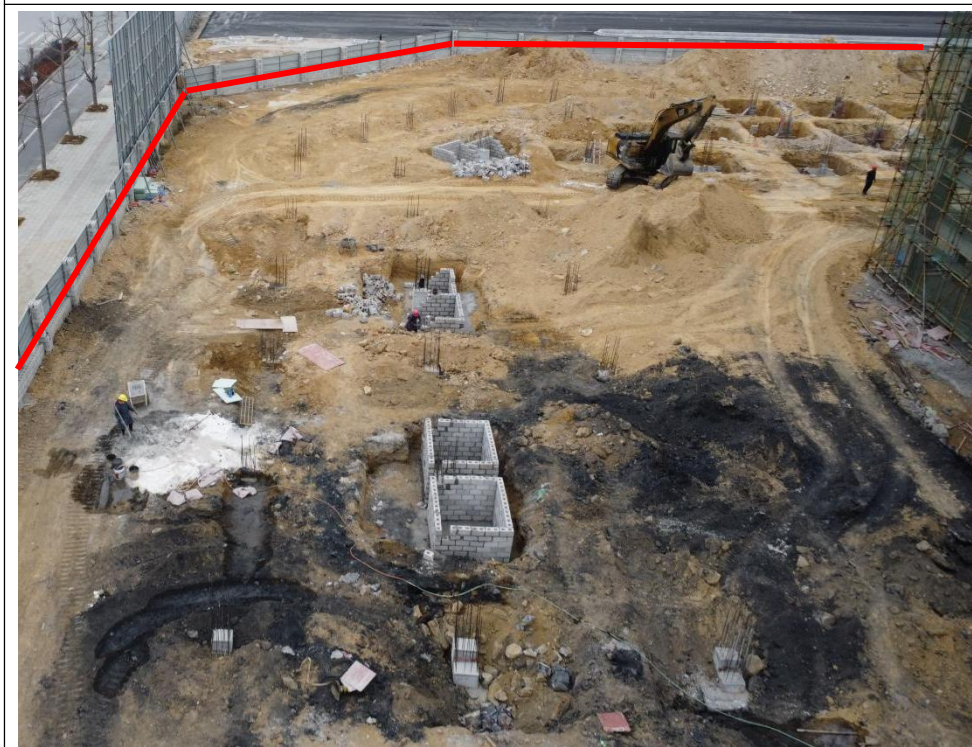
位置：主体工程区东南侧  
扰动现状  
拍摄时间：  
2022年12月

本季度主体工程区主要进行建构筑物的建设工作，主体工程进度已完成约 40%。方案设计主体工程区占地面积为  $4.16\text{hm}^2$ 。根据现场调查监测，截止至 2022 年 12 月底，主体工程区已全部扰动，本季度无新增扰动面积，累计总扰动面积约  $4.15\text{hm}^2$ 。主体工程现状及扰动情况如下图所示。

根据现场调查监测，主体工程区正处于施工状态，施工前期已对主体工程区进行表土剥离，在土方施工出入口处布设有洗车池，减少水土流失发生，但施工期间采取水土保持措施仍不完善，后续施工中仍需加强水土保持措施建设。
